CASA DELLA SALUTE "VILLA BIANCHI"

INTERVENTI STRUTTURALI DA ESEGUIRE AL PIANO TERRA

**PROGETTO ESECUTIVO STRUTTURALE
DOCUMENTAZIONE FOTOGRAFICA**

DOCUMENTAZIONE FOTOGRAFICA - STATO DI FATTO

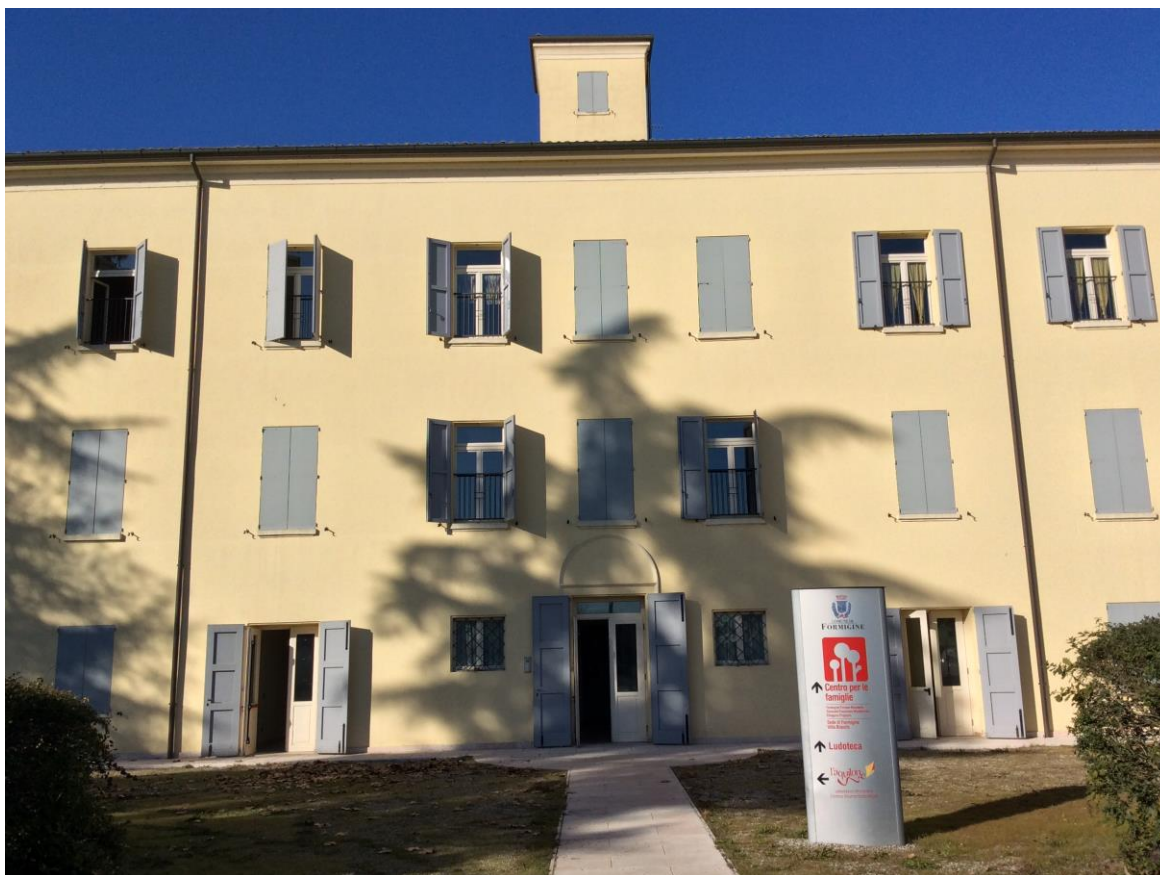
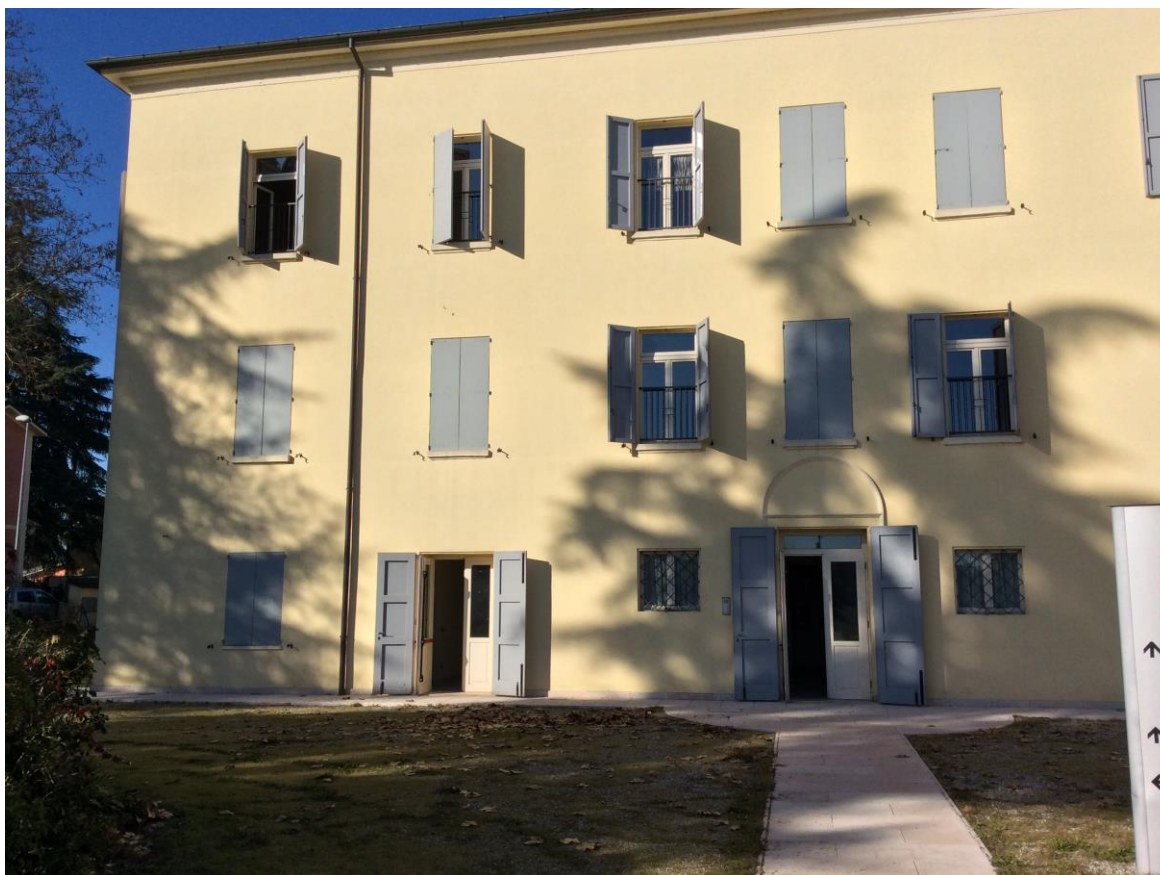
Formigine (MO). Frazione di Casinalbo. Villa Bianchi. Prospetto principale sud.

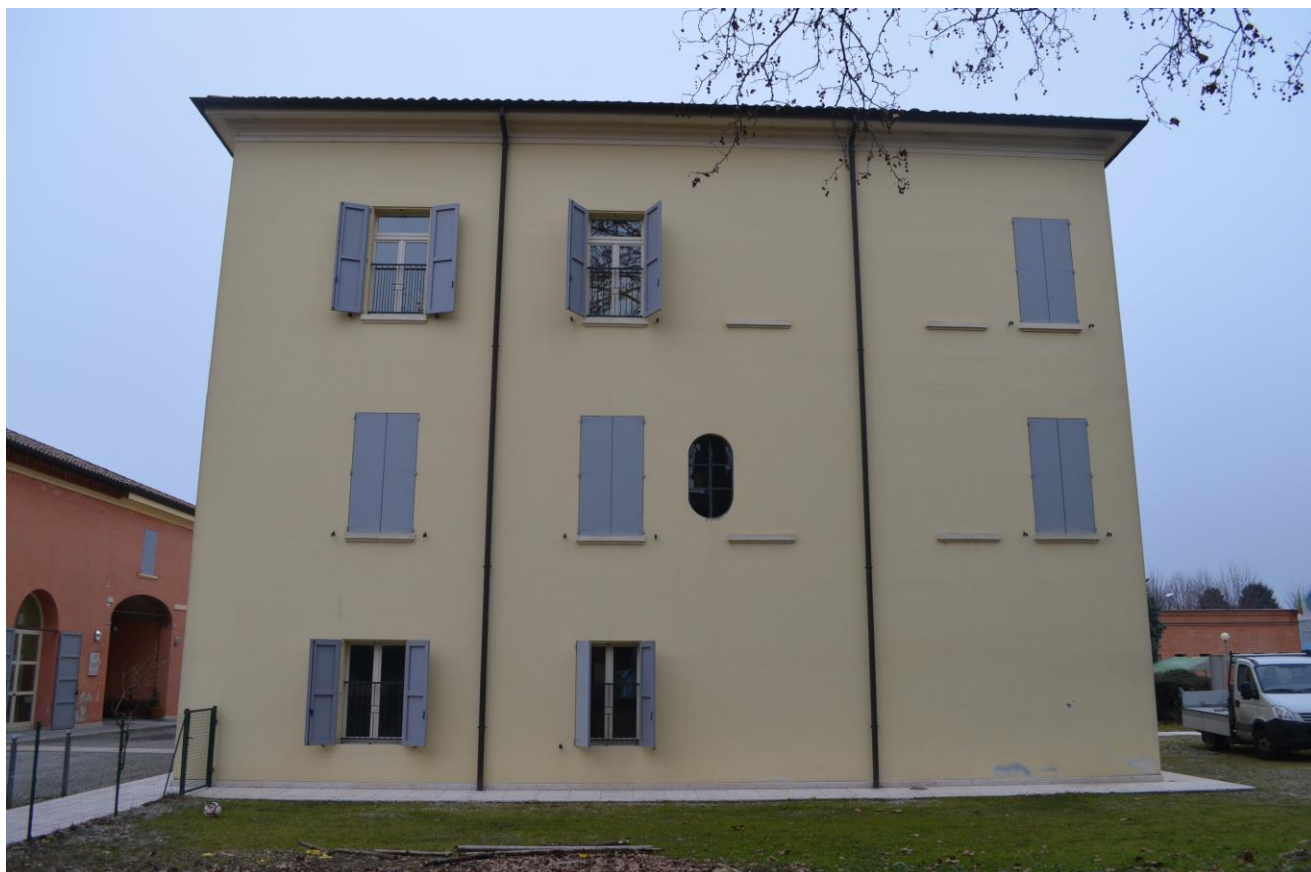
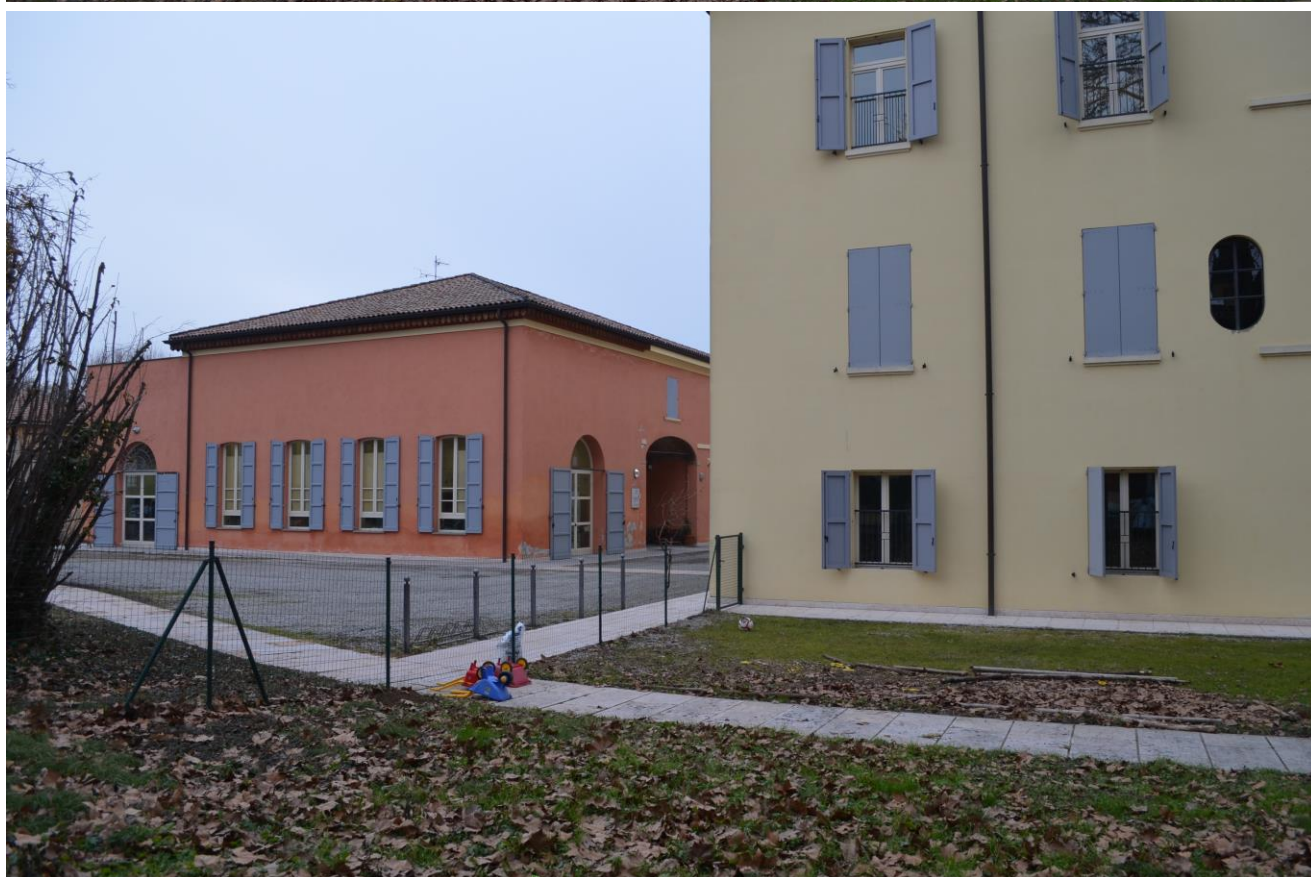
Formigine (MO). Frazione di Casinalbo. Villa Bianchi. Prospetto principale ovest.

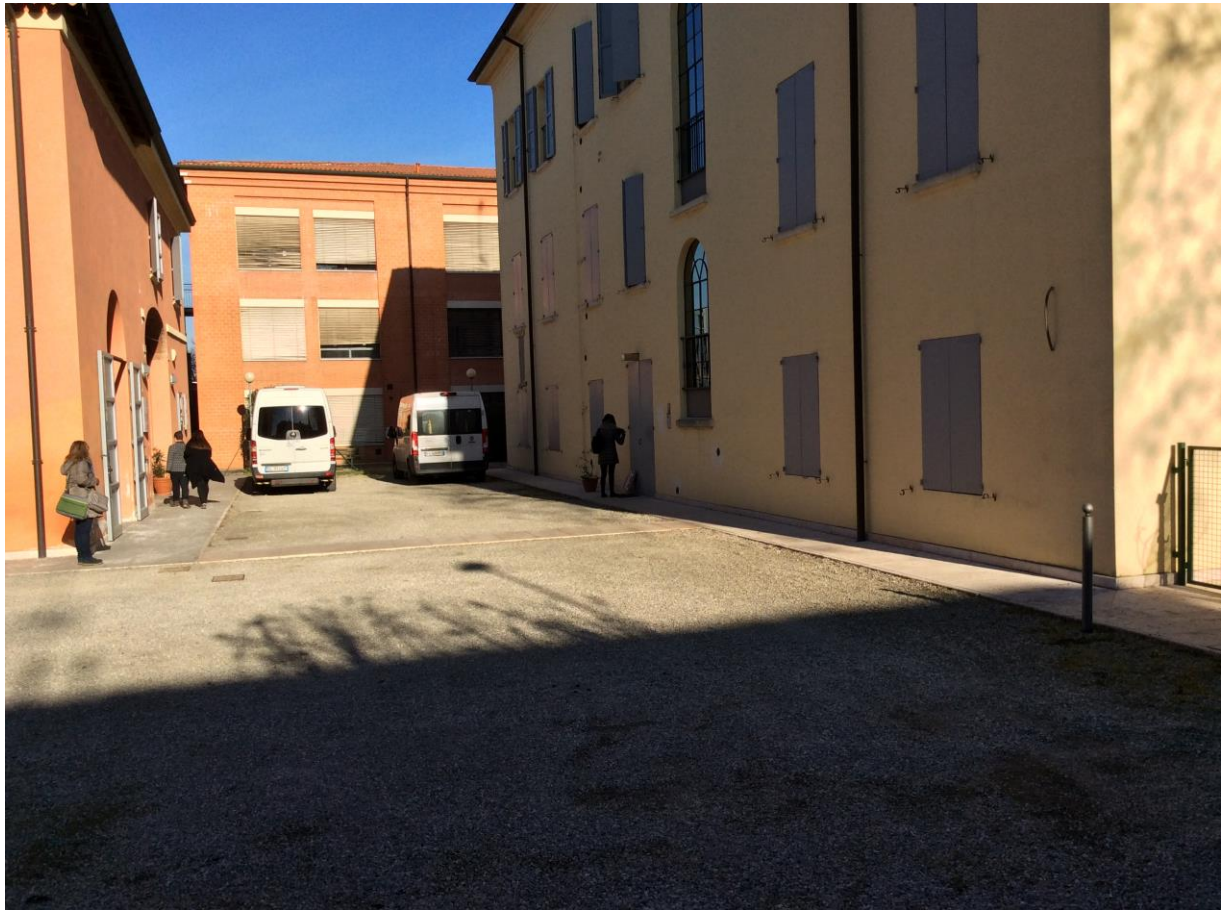
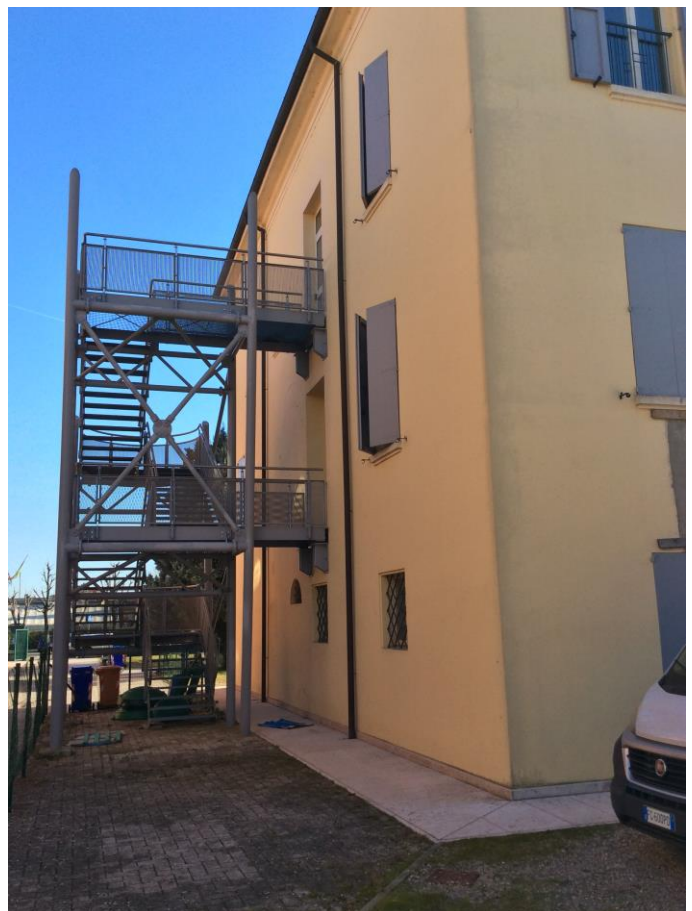
Formigine (MO). Frazione di Casinalbo. Villa Bianchi. (In alto) Prospetto principale nord. (In basso) Prospetto principale est con scala di sicurezza in ferro aggiunta in epoca recente.

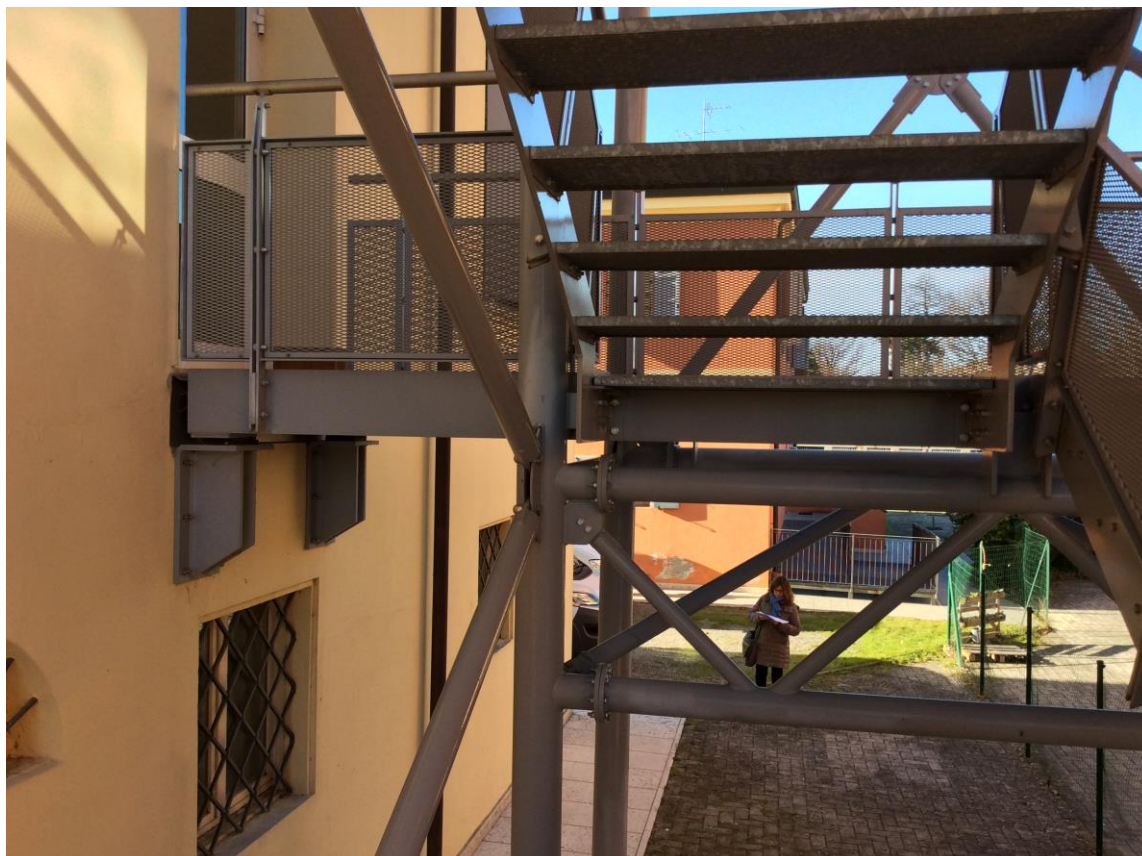
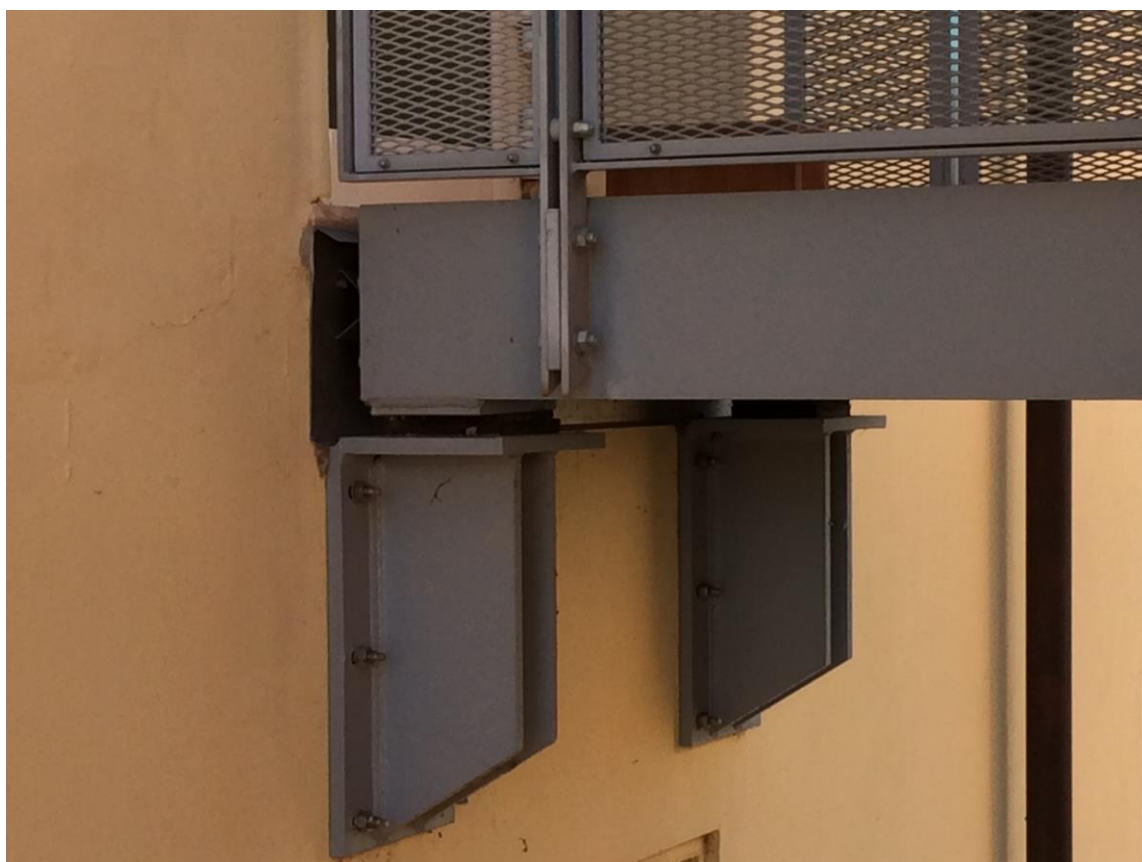
Formigine (MO). Frazione di Casinalbo. Villa Bianchi. Prospetto principale est con scala di sicurezza in ferro aggiunta in epoca recente.

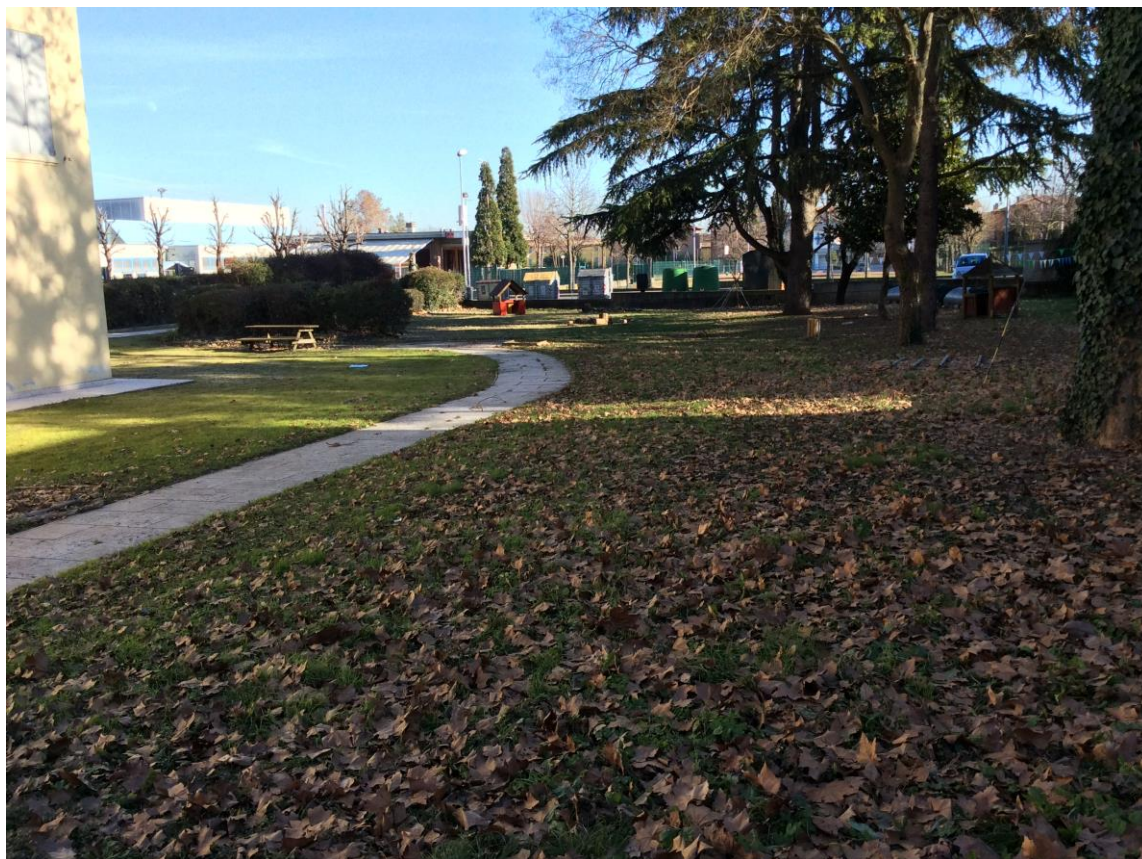
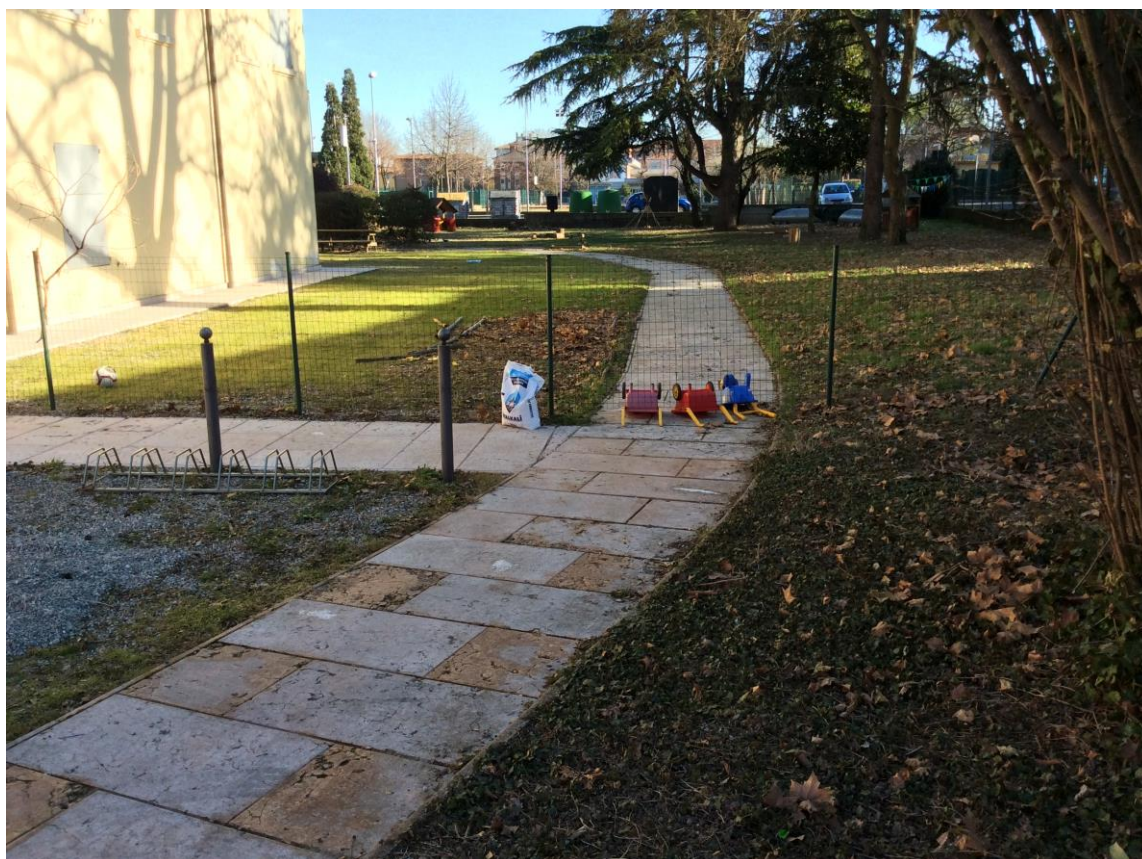
Formigine (MO). Frazione di Casinalbo. Villa Bianchi. Area esterna attorno al fabbricato.

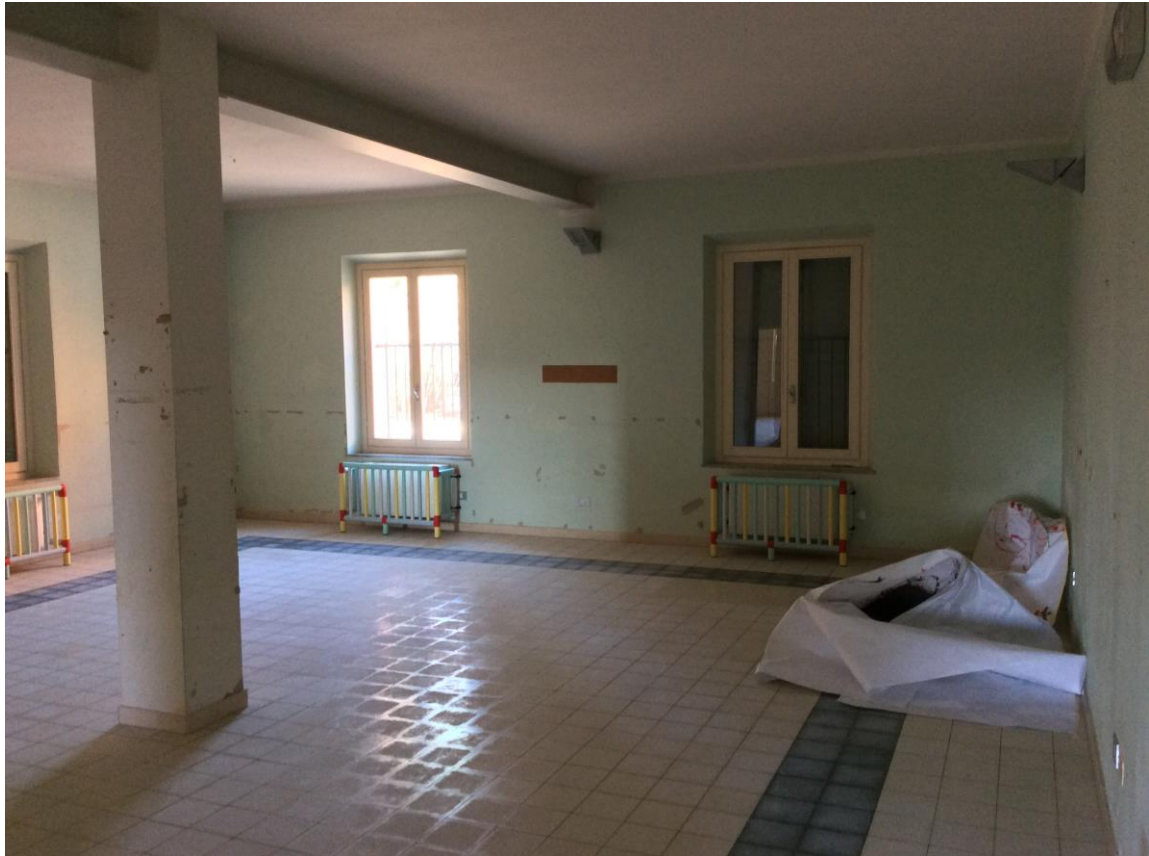
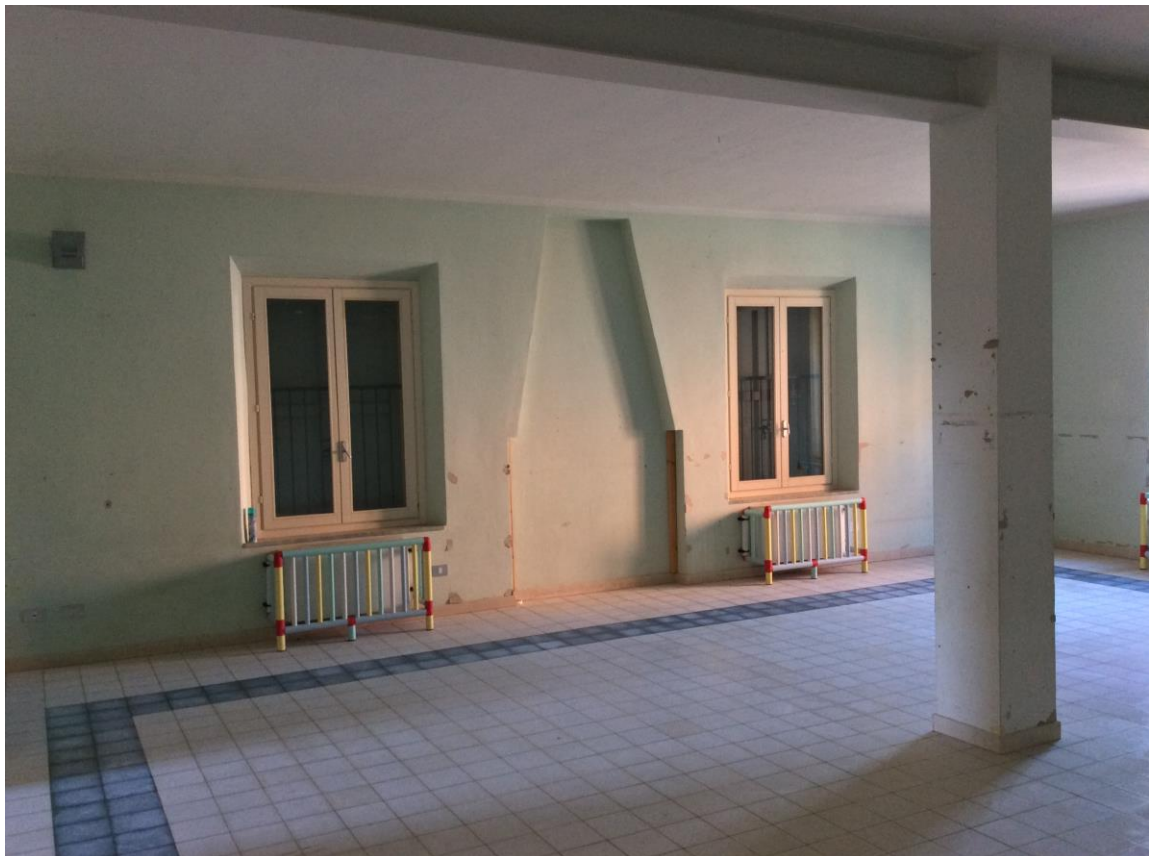
Formigine (MO). Frazione di Casinalbo. Piano Terra. Gli interventi di ristrutturazione interessano il solo piano terra. Ambienti identificati in progetto con i numeri 5, 6 e 25. Trattasi di ambienti con solaio in laterocemento di recente esecuzione sostenuto da una putrella in ferro a vista in acciaio; anche il pilastro centrale che sostiene la trave in ferro è in acciaio, controplaccato e rivestito in cartongesso.

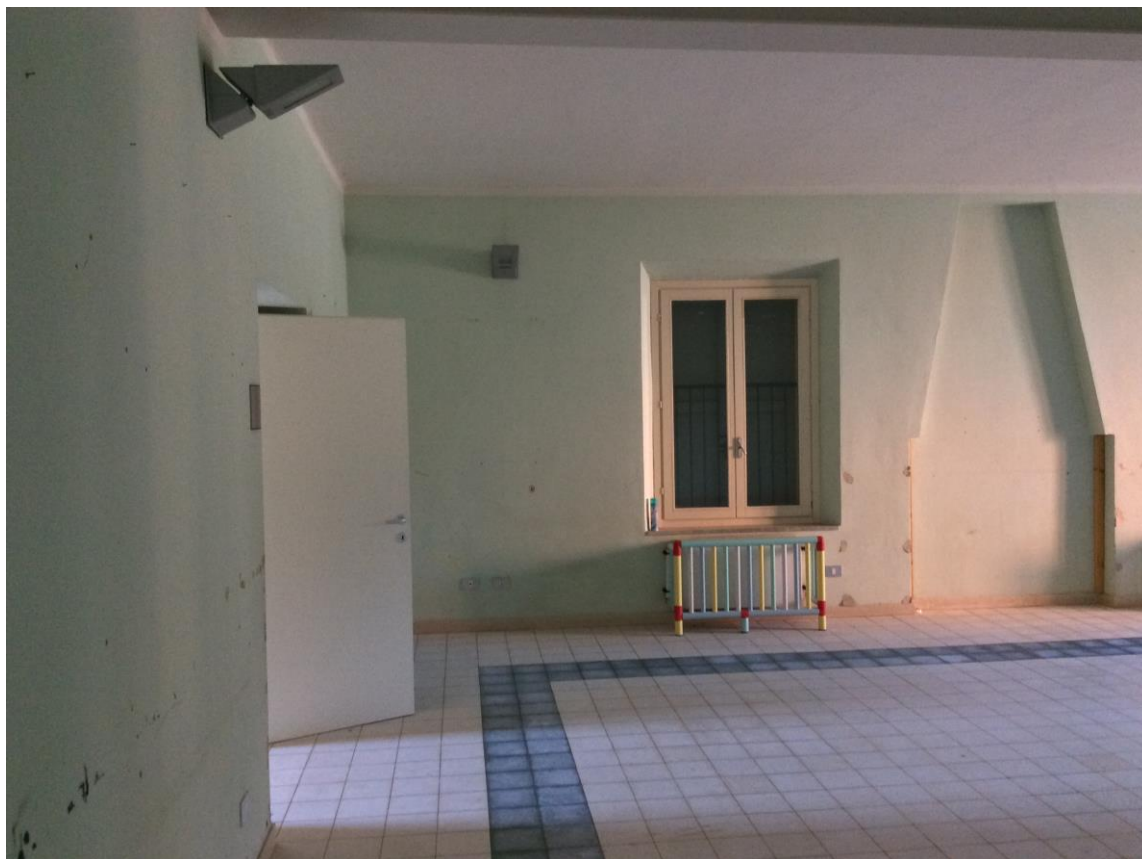
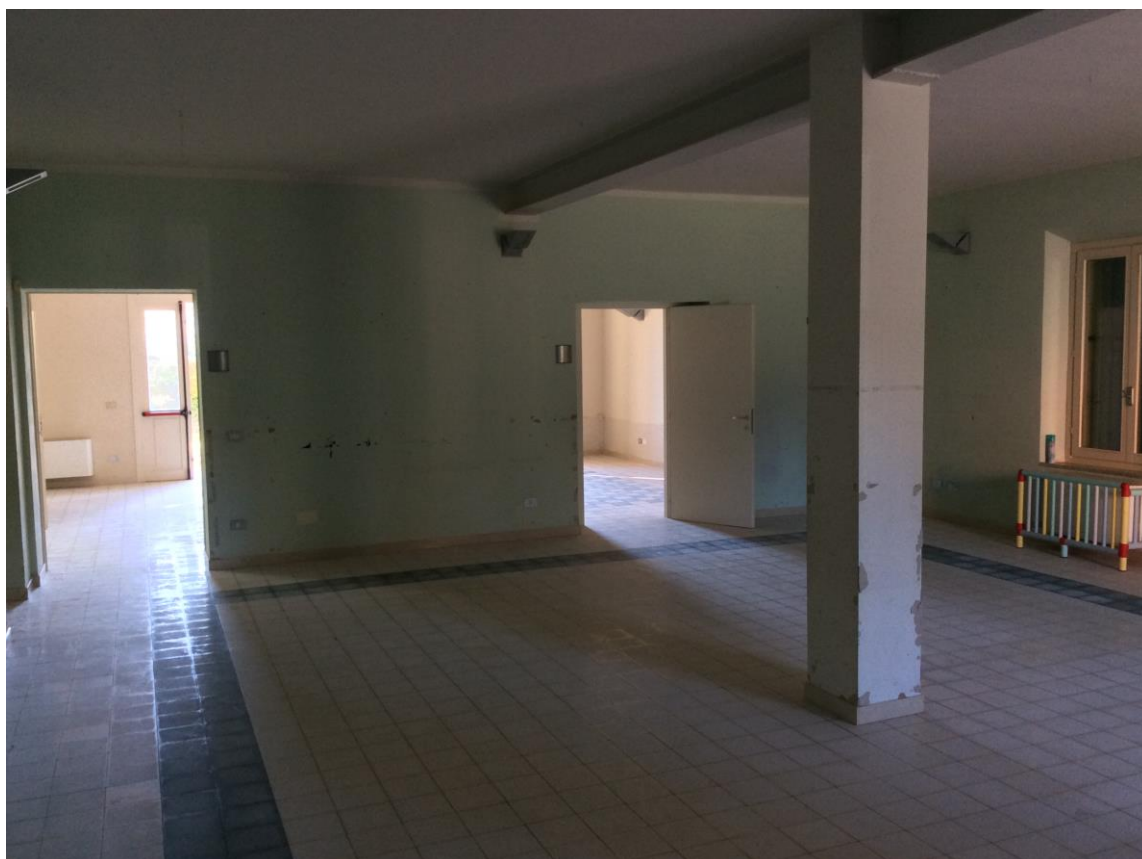
Formigine (MO). Frazione di Casinalbo. Piano Terra. Gli interventi di ristrutturazione interessano il solo piano terra. (In alto) Ambienti identificati in progetto con i numeri 5, 6 e 25. (In basso) Vista delle porte di accesso ai locali rispettivamente 8 (a destra) e 7 (a sinistra) dall'ambiente principale al numero 5.

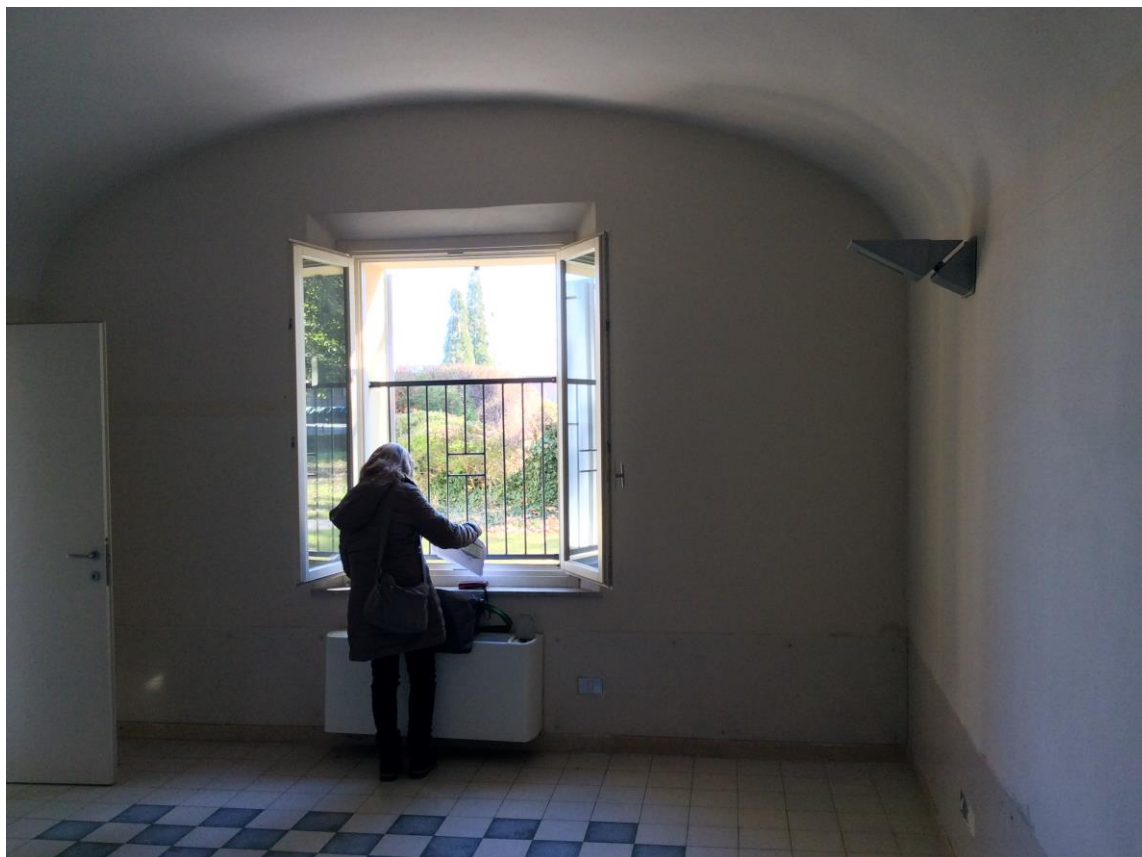
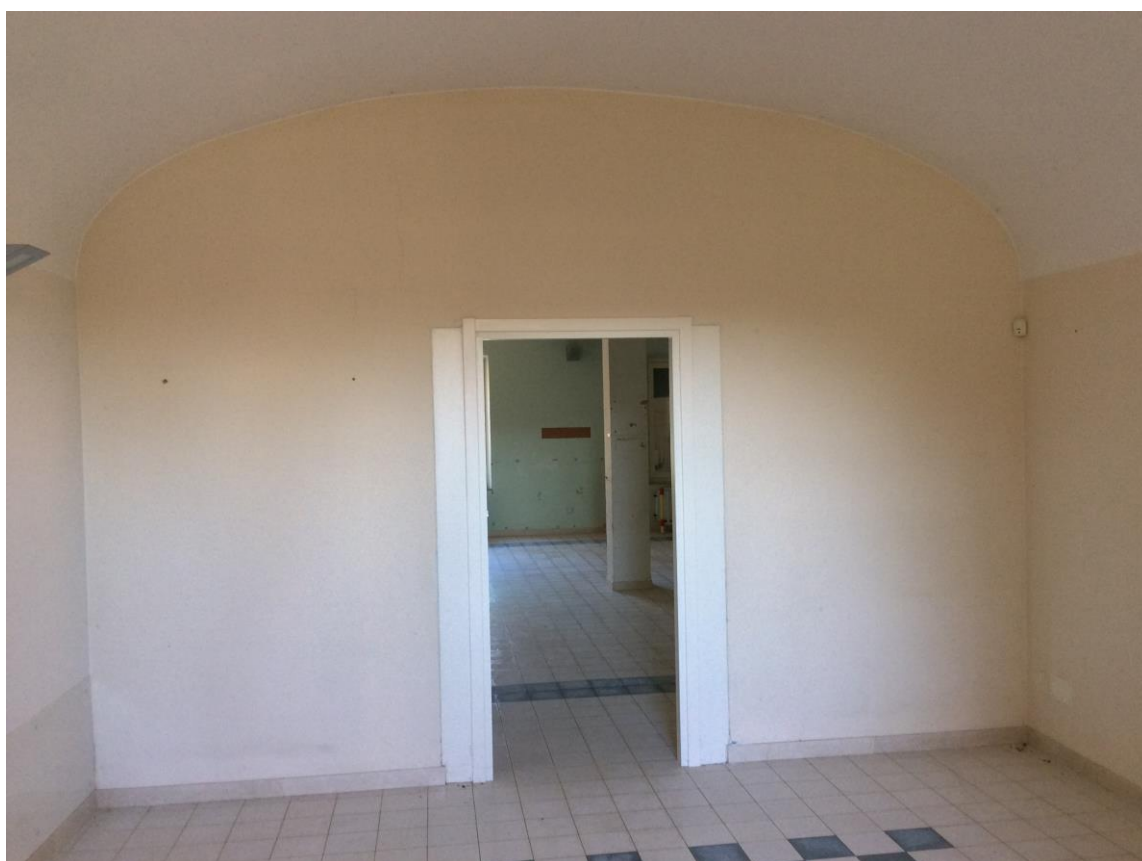
Formigine (MO). Frazione di Casinalbo. Piano Terra. Gli interventi di ristrutturazione interessano il solo piano terra. (In alto) Ambiente identificato in progetto con il numero 8. Trattasi di un locale con volta a botte in foglio e catena trasversale per assorbimento della spinta con muro perimetrale dallo spessore complessivo di un metro.

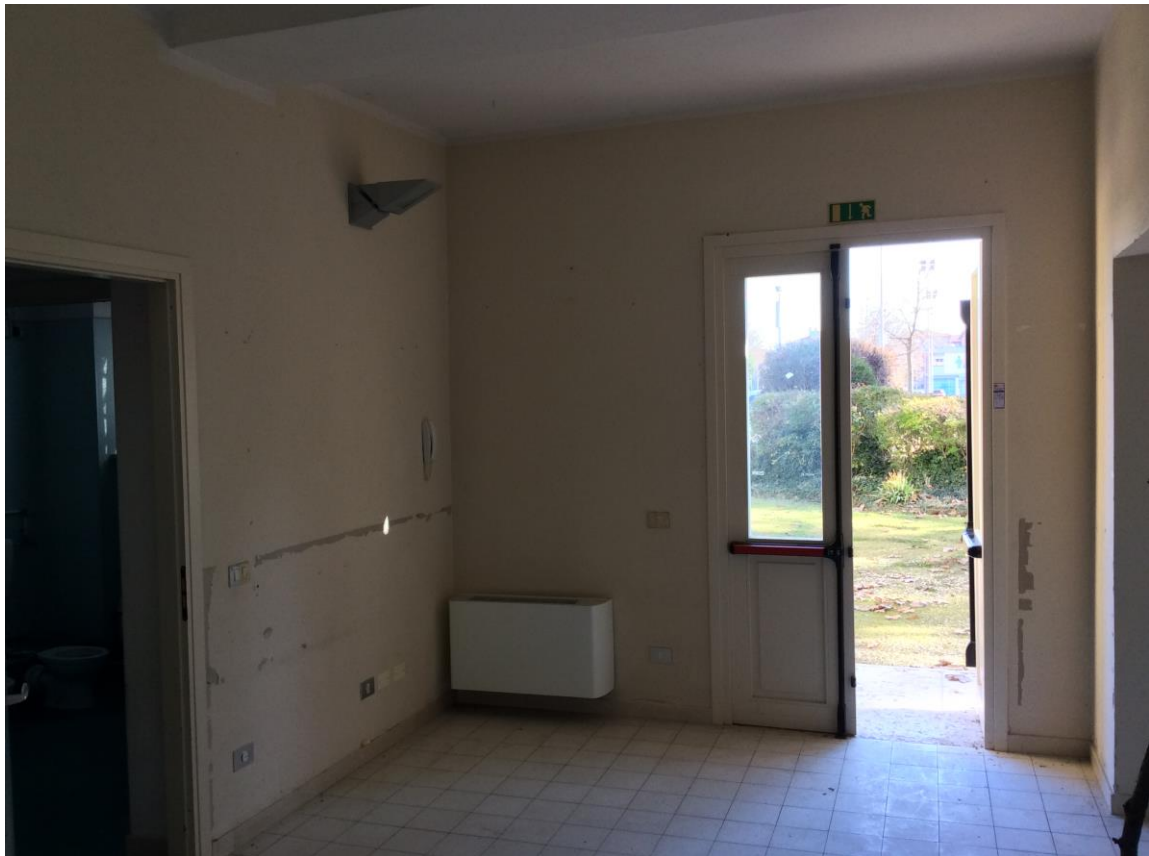
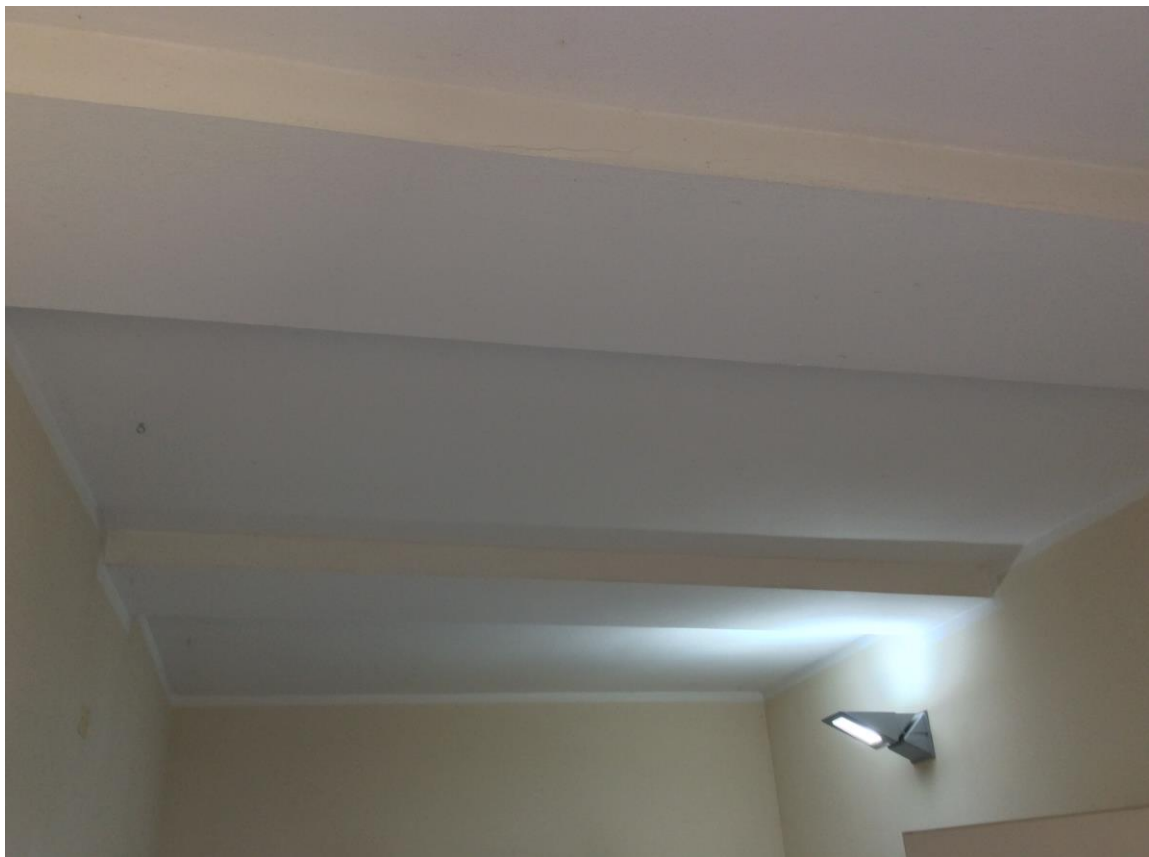
Formigine (MO). Frazione di Casinalbo. Piano Terra. Gli interventi di ristrutturazione interessano il solo piano terra. (In alto) Ambiente identificato in progetto con il numero 7. Trattasi di un locale in cui si vedono due travi "ricalate", in realtà costituite da il vecchio solaio in legno con trave principale e tavelle di laterizio, cui sono state affiancate due putrelle in ferro come consolidamento poi controsoffittato.

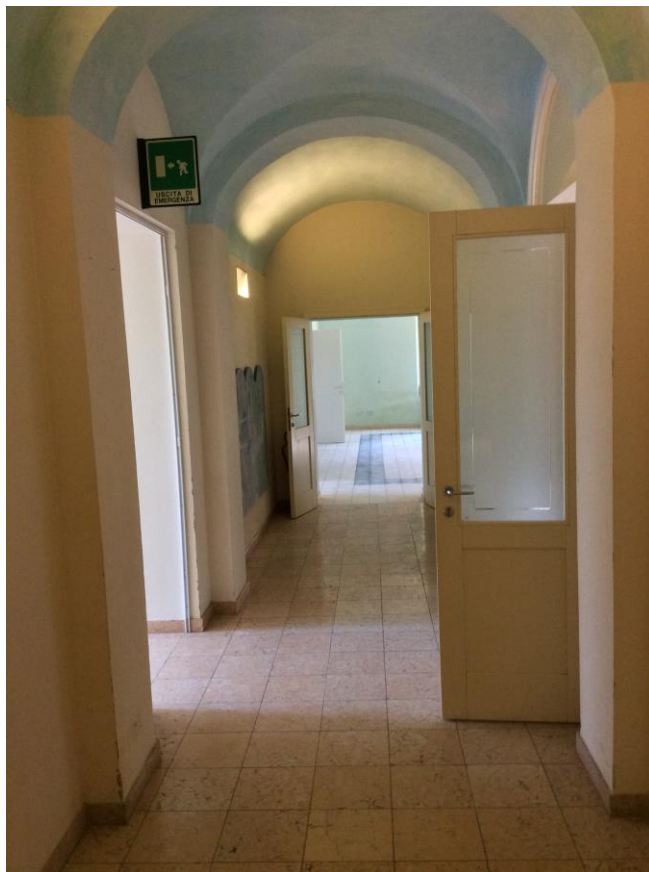
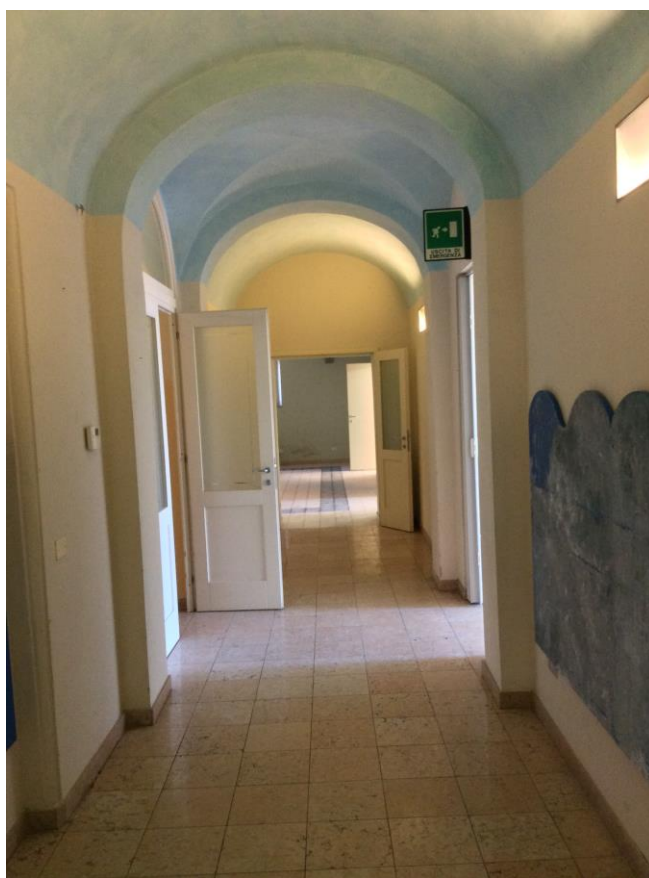
Formigine (MO). Frazione di Casinalbo. Piano Terra. Gli interventi di ristrutturazione interessano il solo piano terra. (In alto) Ambiente identificato in progetto con il numero 3. Trattasi di un corridoio con volte in muratura in foglio.

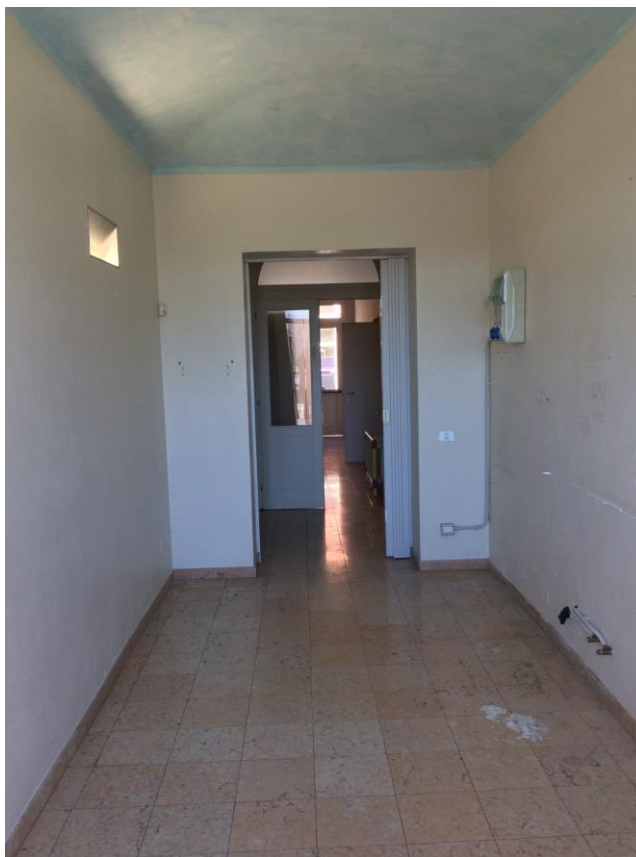
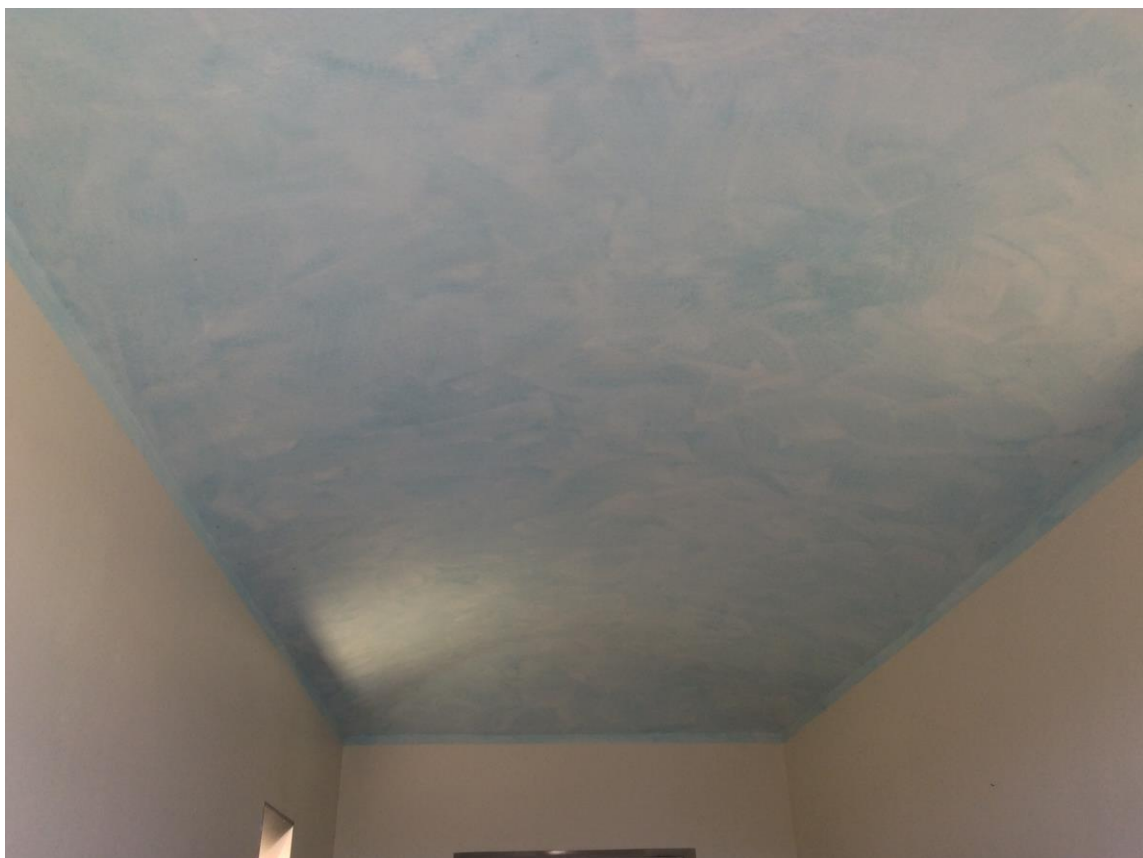
Formigine (MO). Frazione di Casinalbo. Piano Terra. Gli interventi di ristrutturazione interessano il solo piano terra. (In alto) Ambienti identificati in progetto con i numeri 1 e 2. Trattasi del corridoio di ingresso dal prospetto sud costituito da una volta in muratura con mattoni in foglio molto ribassata.

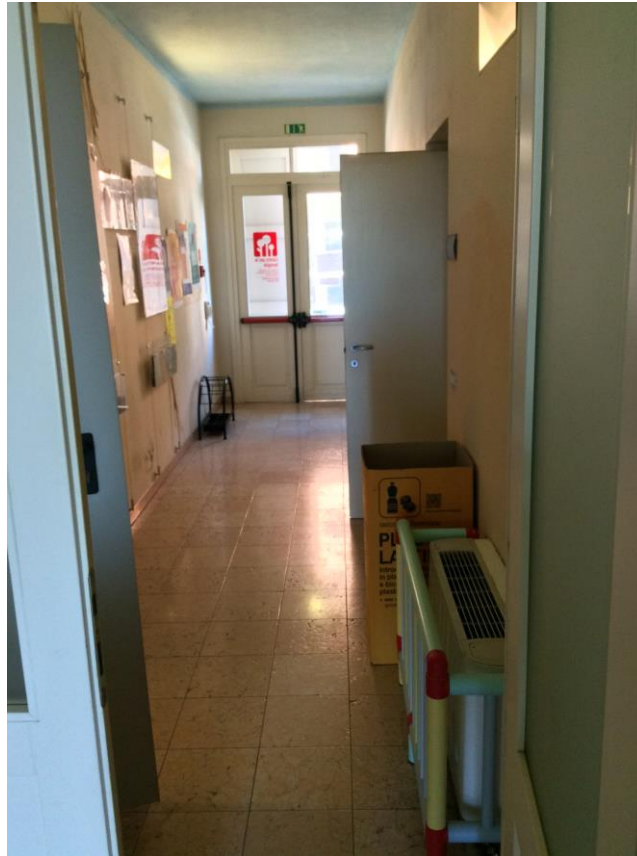
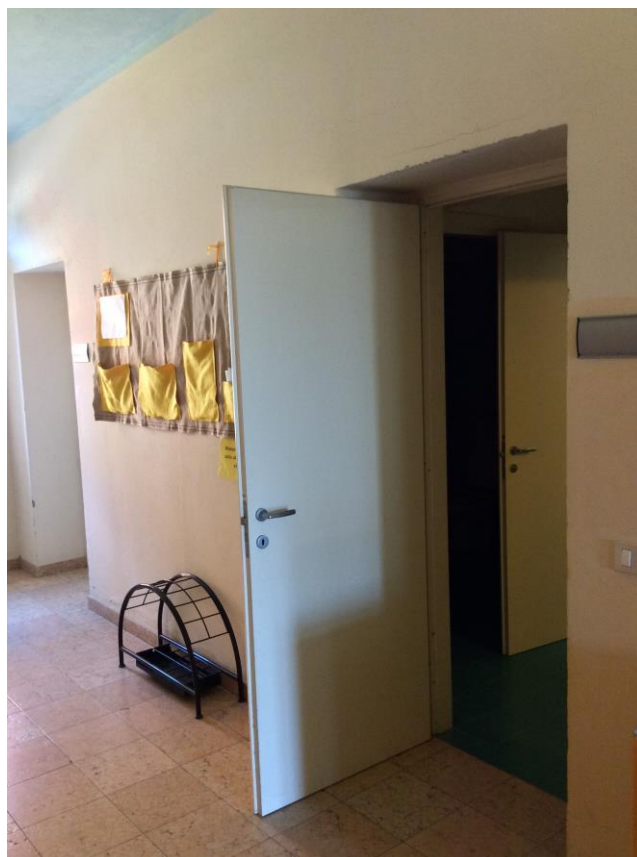
Formigine (MO). Frazione di Casinalbo. Piano Terra. Gli interventi di ristrutturazione interessano il solo piano terra. (In alto) Ambiente identificato in progetto con il numero 4. Trattasi di un corridoio di ingresso per i locali al piano superiore attraverso la scala comune ubicata a lato. (A destra porta di ingresso ai locali identificati in progetto con i numeri 14, 16 e 17.
