CASA DELLA SALUTE "VILLA BIANCHI"

INTERVENTI STRUTTURALI DA ESEGUIRE AL PIANO TERRA

**PROGETTO ESECUTIVO STRUTTURALE
DOCUMENTAZIONE FOTOGRAFICA**

DOCUMENTAZIONE FOTOGRAFICA - STATO DI FATTO

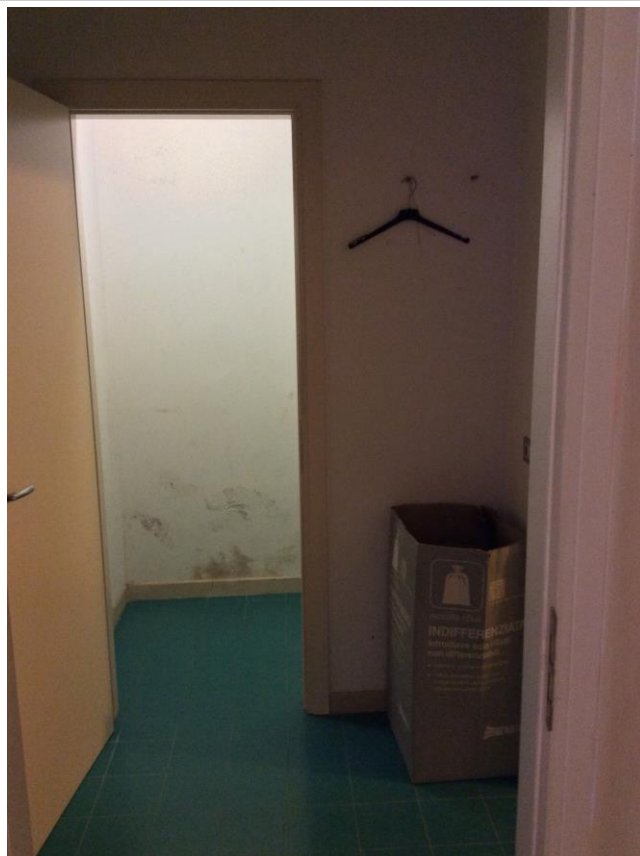
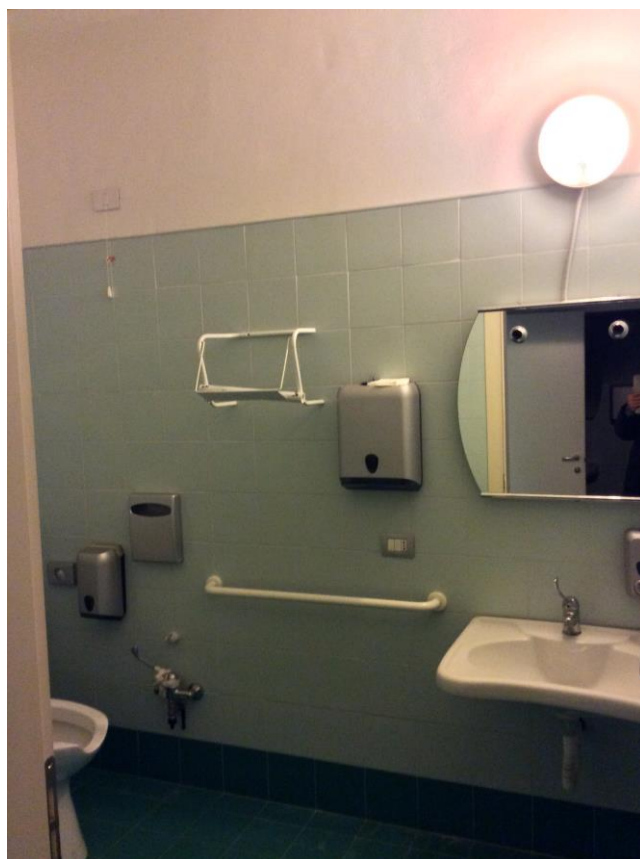
Formigine (MO). Frazione di Casinalbo. Piano Terra. Gli interventi di ristrutturazione interessano il solo piano terra. (In alto) Ambiente identificato in progetto con il numero 16. (In basso) Ambiente identificato in progetto con il numero 14. Il solaio è in laterocemento.

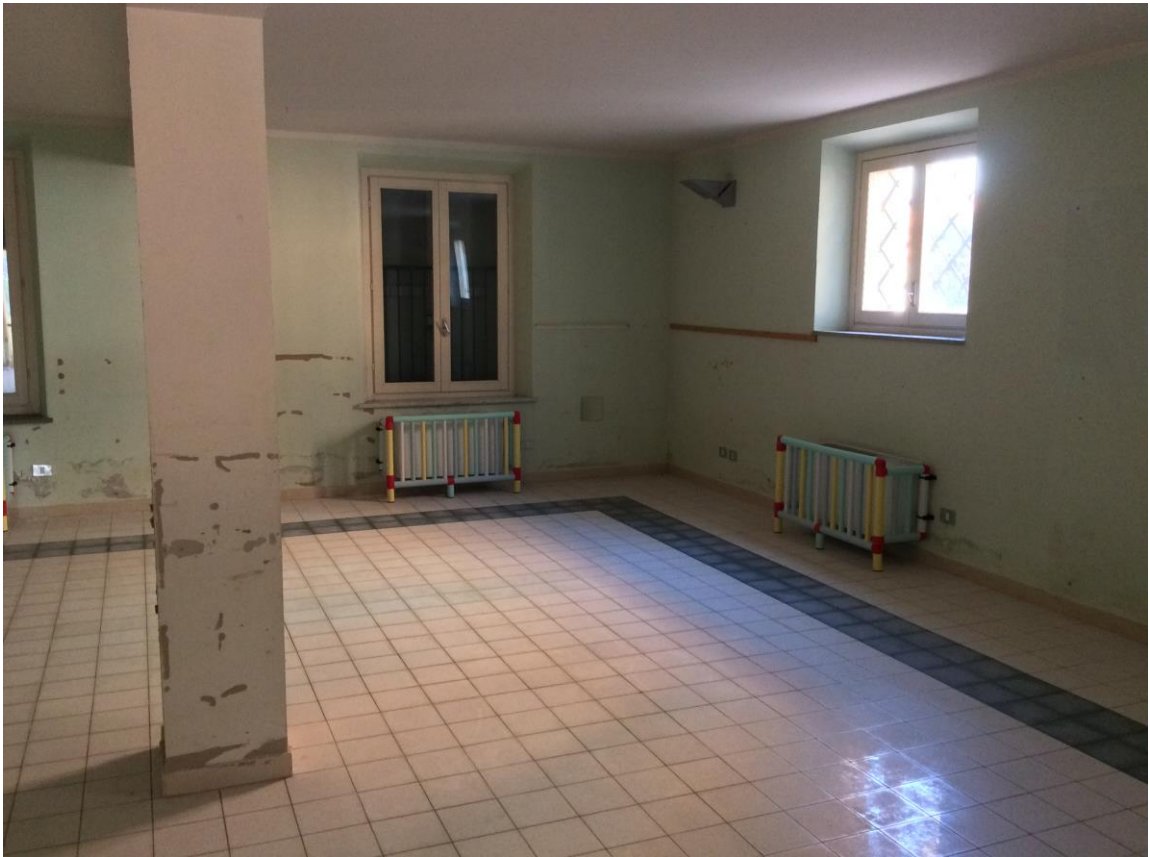
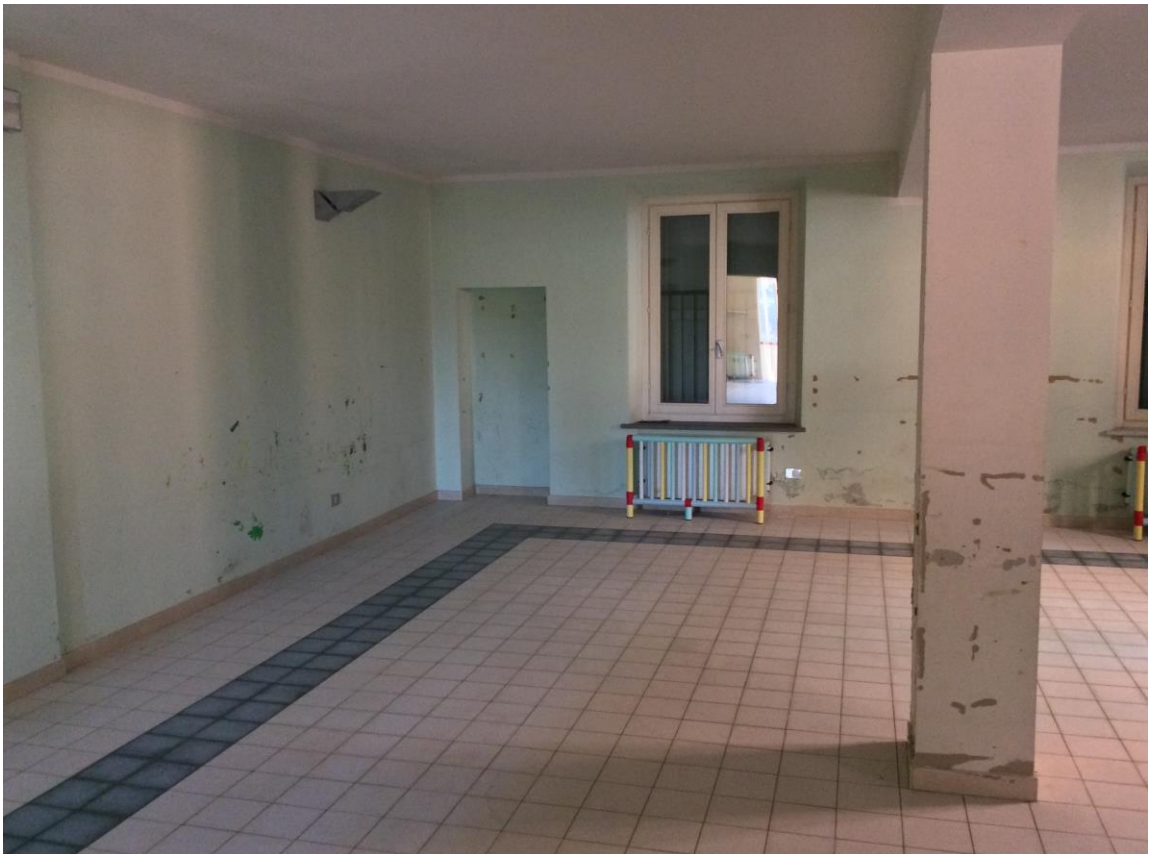
Formigine (MO). Frazione di Casinalbo. Piano Terra. Gli interventi di ristrutturazione interessano il solo piano terra. Ambienti identificati in progetto con i numeri 18, 19 e 20. Trattasi di ambienti con controsoffitti in cartongesso con soprastante solaio di consolidamento in ferro che sostiene il vecchio solaio in legno e tavelle di laterizio; anche il pilastro centrale è in acciaio, controplaccato in cartongesso.

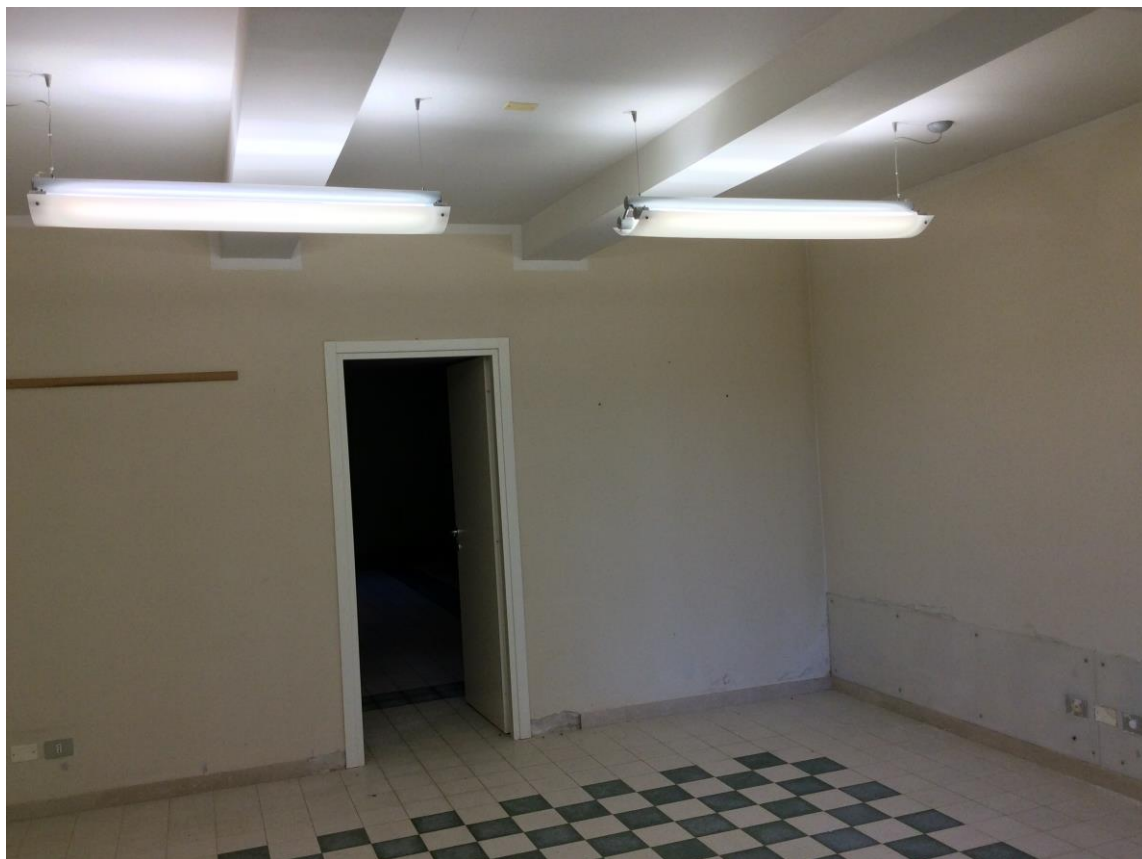
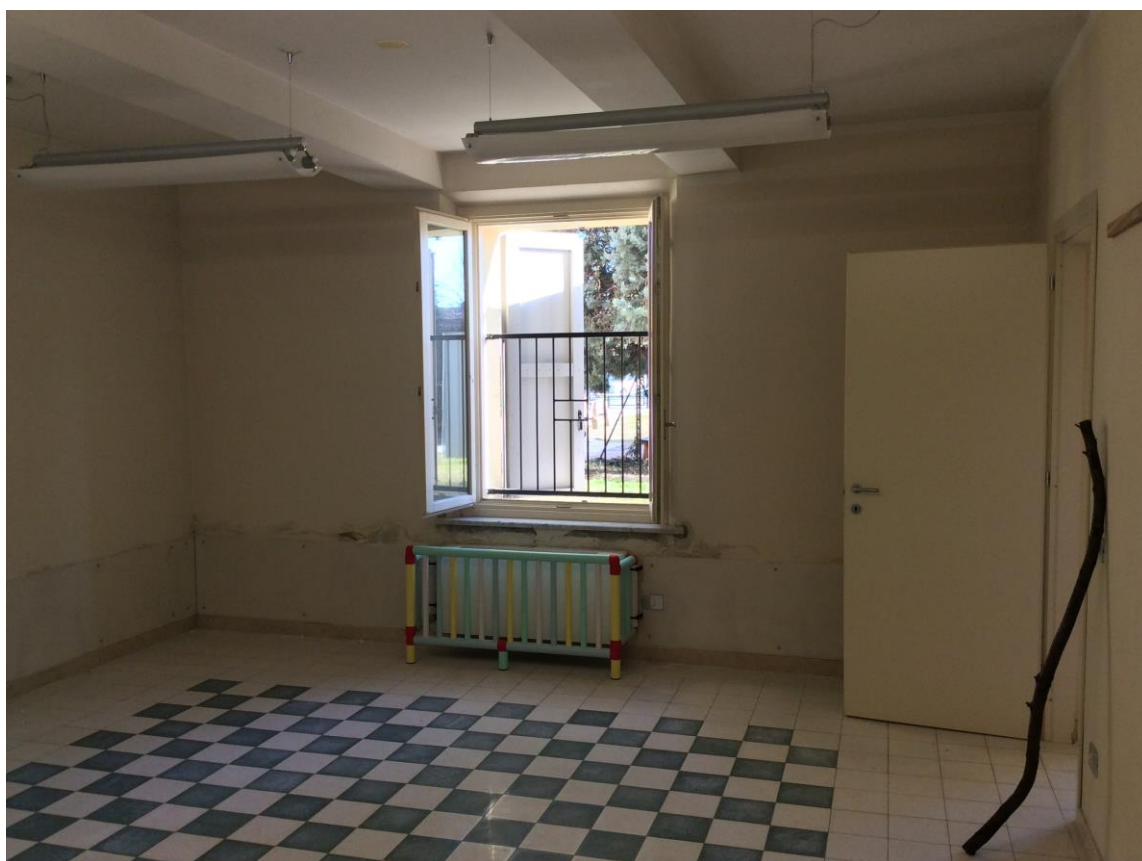
Formigine (MO). Frazione di Casinalbo. Piano Terra. Gli interventi di ristrutturazione interessano il solo piano terra. Ambienti identificati in progetto con i numeri 21, 22 e 23. Trattasi di ambienti con controsoffitti in cartongesso con soprastante solaio di consolidamento in ferro che sostiene il vecchio solaio in legno e tavole di laterizio.

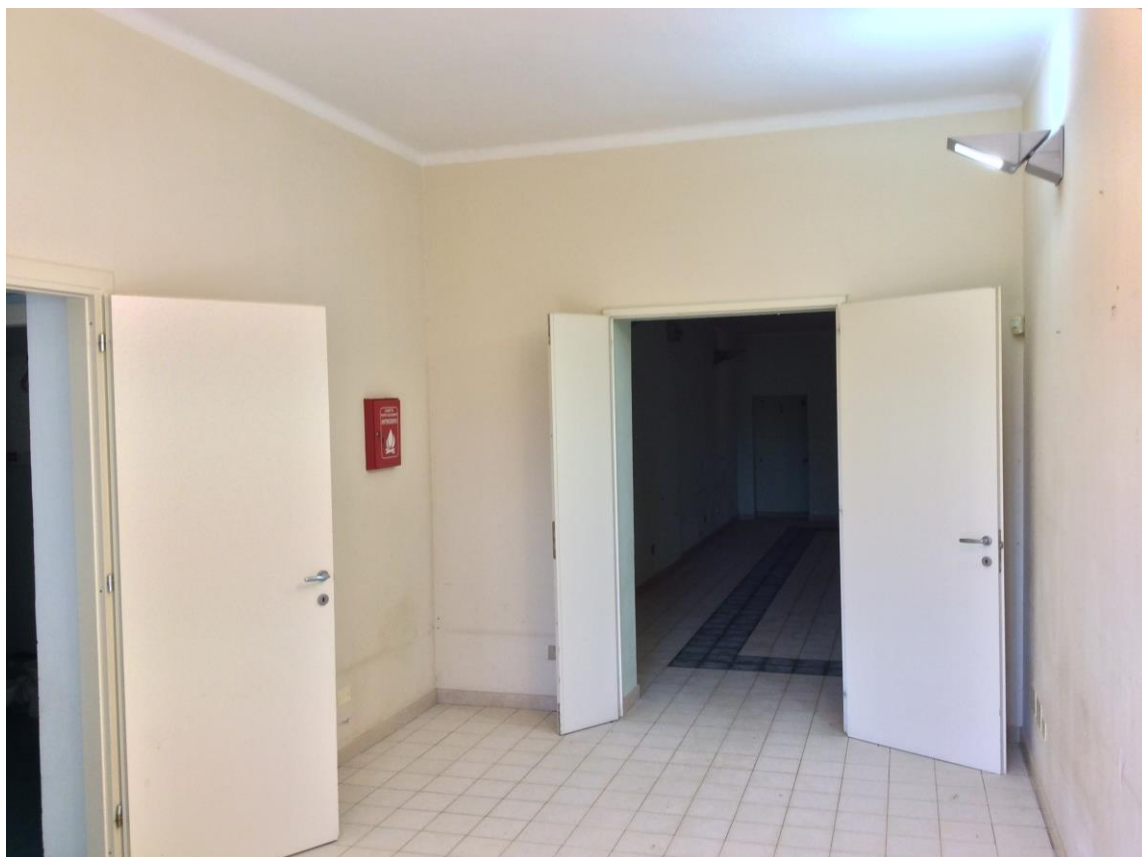
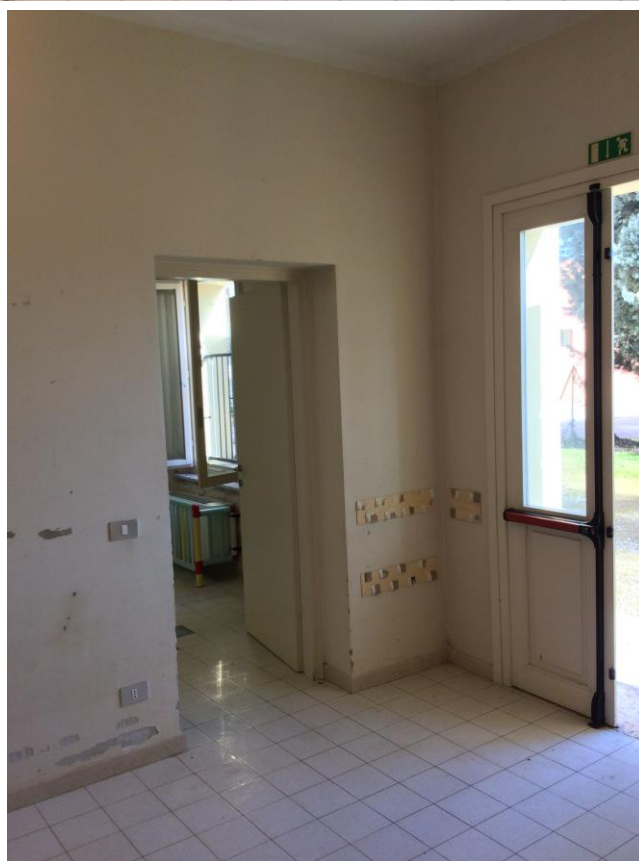
Formigine (MO). Frazione di Casinalbo. Piano Terra. Gli interventi di ristrutturazione interessano il solo piano terra. Ambiente identificato in progetto con il numero 24. Trattasi di un ambiente rettangolare con solaio in laterocemento.

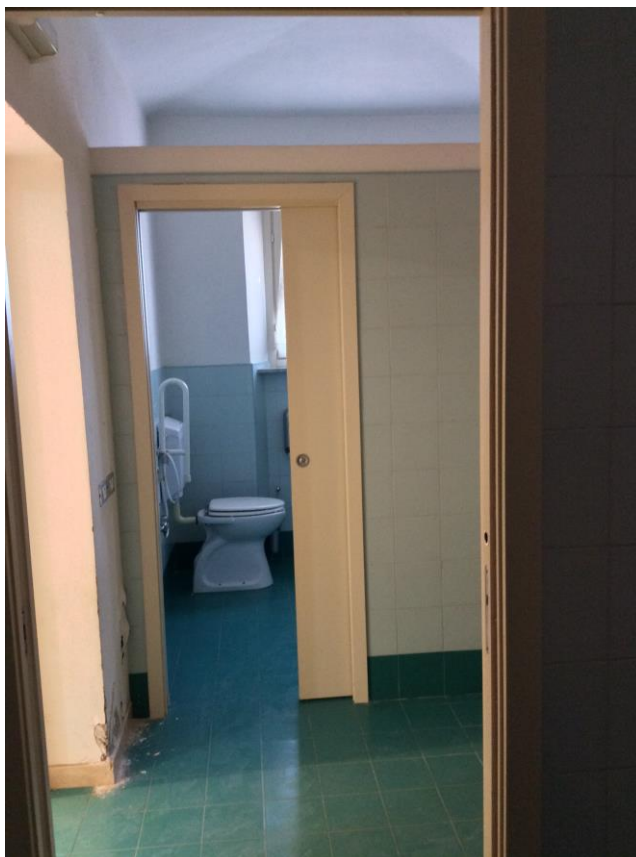
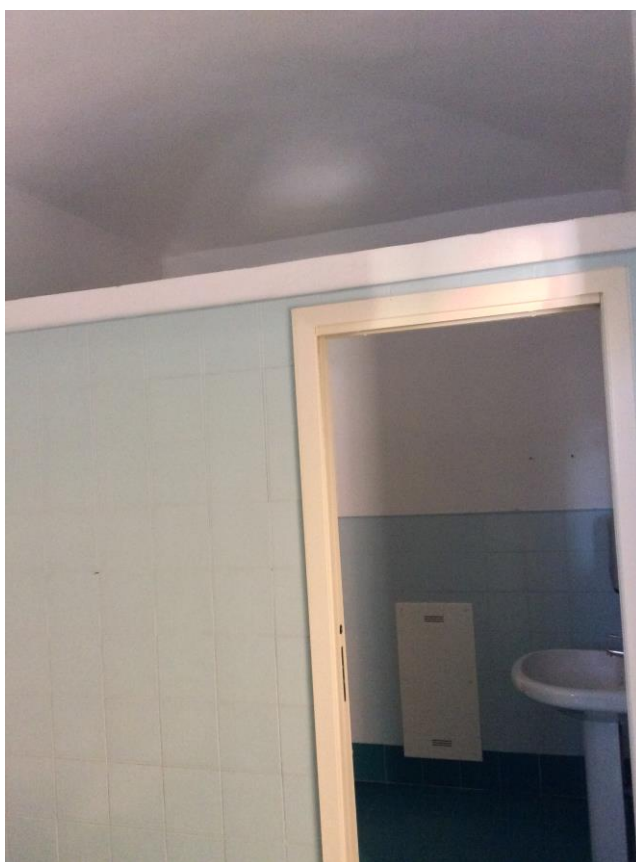
Formigine (MO). Frazione di Casinalbo. Piano Terra. Gli interventi di ristrutturazione interessano il solo piano terra. Ambiente identificato in progetto con il numero 13. Trattasi di un ambiente costituito da una volta in muratura con mattoni in foglio molto ribassata.
