**Convegno Nazionale sulla tutela della
salute e della sicurezza nei luoghi di lavoro**

ATMOSFERE IPERBARBARICHE:
L'ESPERIENZA DEL CANTIERE DELL'ISOLA DEL GIGLIO

Dott. Alessandro Giomarelli

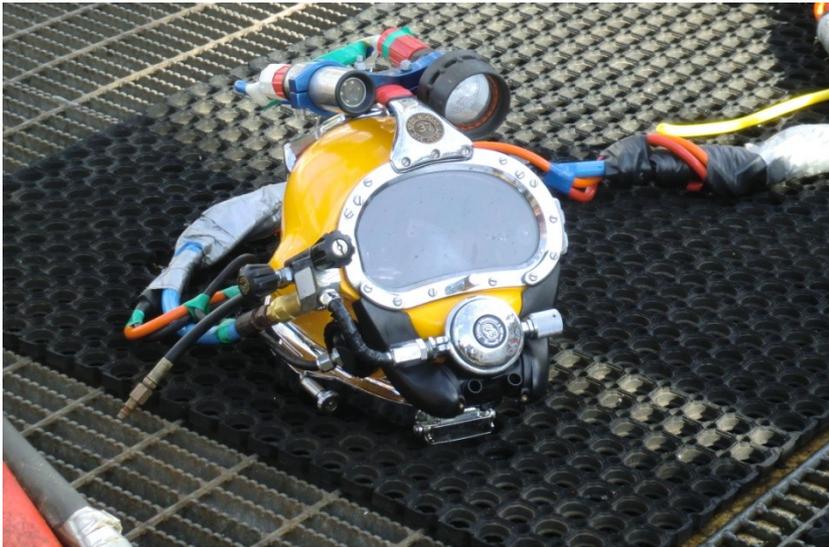
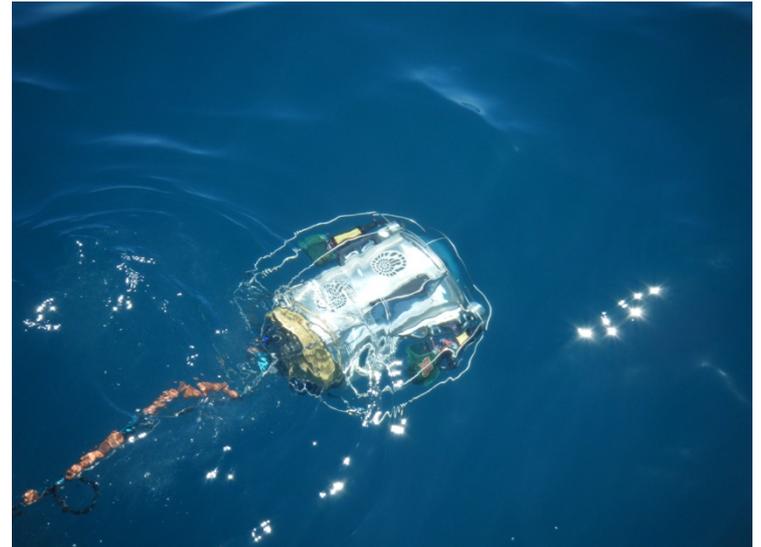
Per ogni immersione era inoltre previsto il preposto delle lavorazioni svolte sull'imbarcazione dai sub (*Salvage Supervisor*) e il preposto (*supervisore divers*) che controllava il comportamento del sub durante le lavorazioni subacquee, tramite telecamera posta sul casco del sub e sul ROV (*Remotely Operated Vehicle* - sottomarino a comando remoto).

Le immersioni prevedevano uno o più *Diver* in acqua a lavoro mentre un altro sub stava in standby.

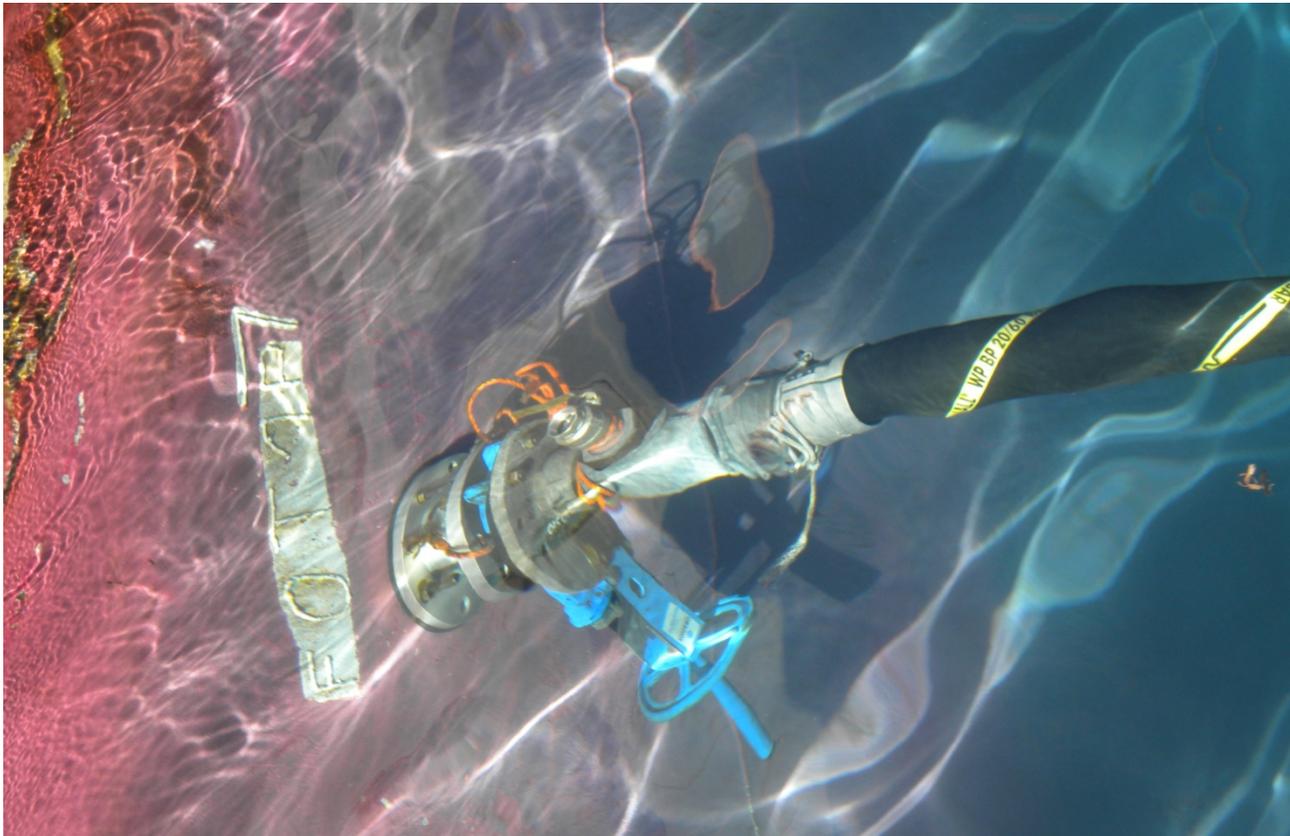
DEBUNKERING

Pompaggio carburante mediante metodologia *HOT TAP*

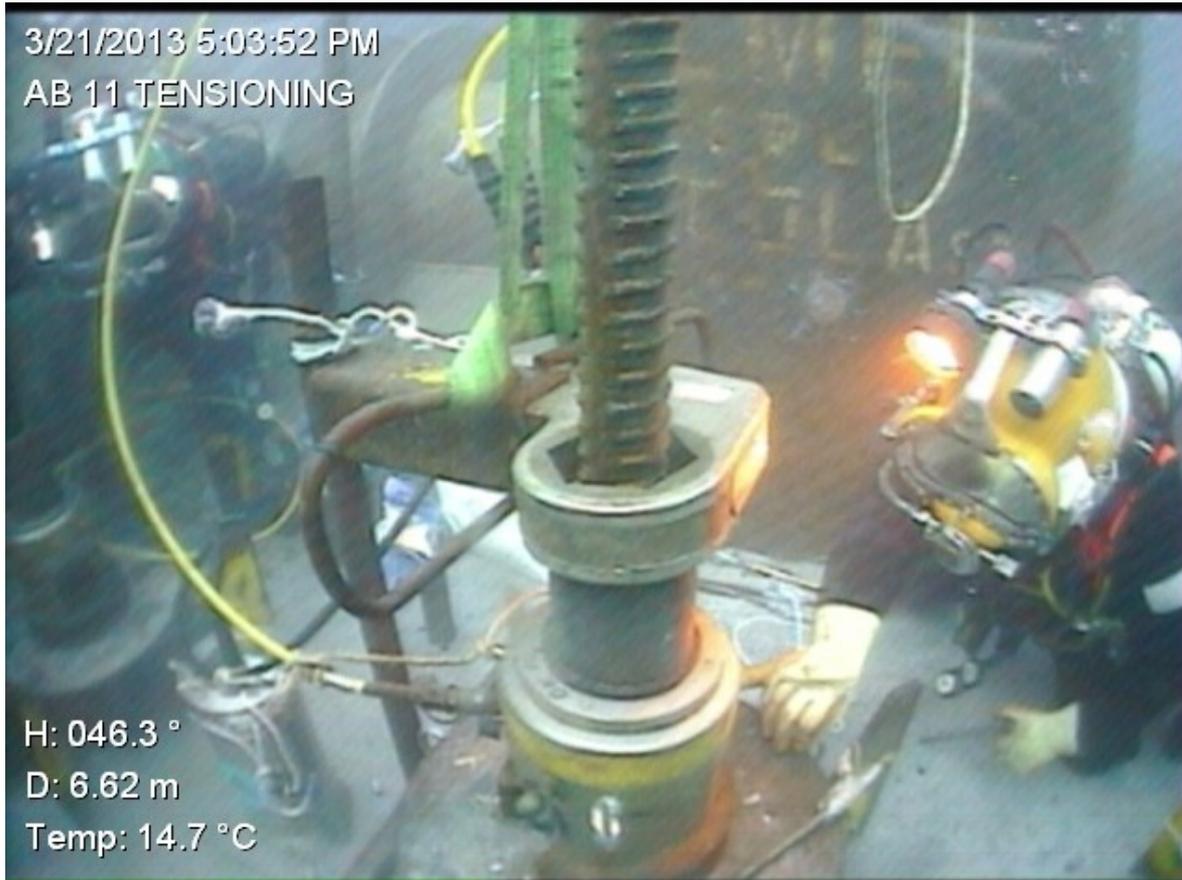
WRECK REMOVAL

Anchor Block utilizzato per la stabilizzazione relitto

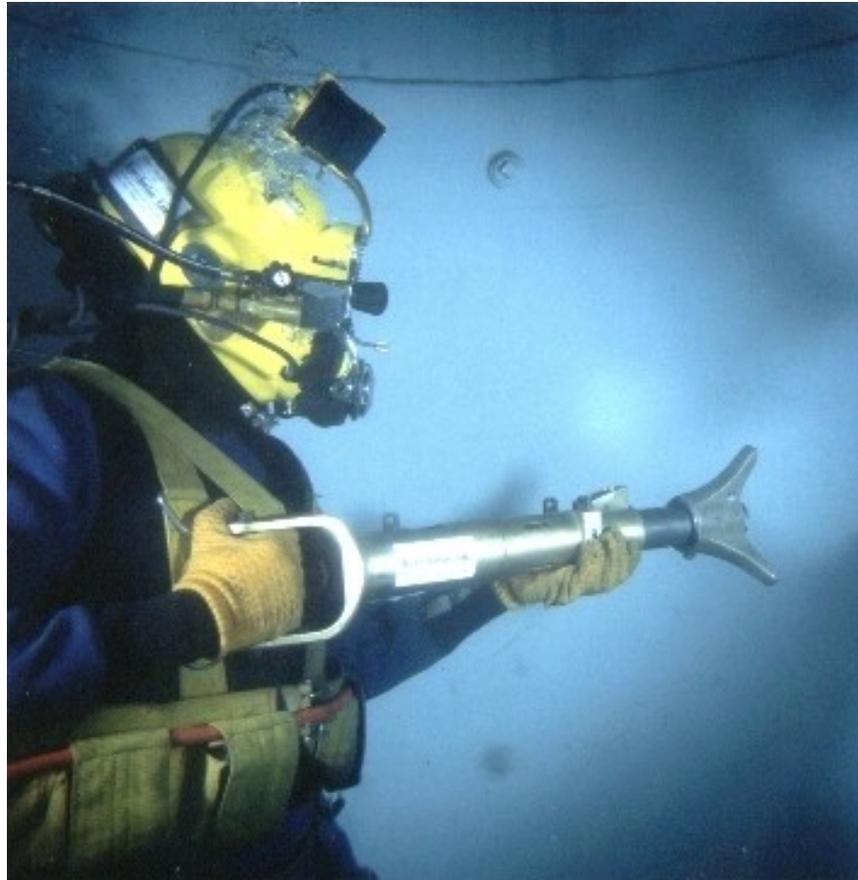
WRECK REMOVAL

COLLEGAMENTO PIASTRE DI PROTEZIONE

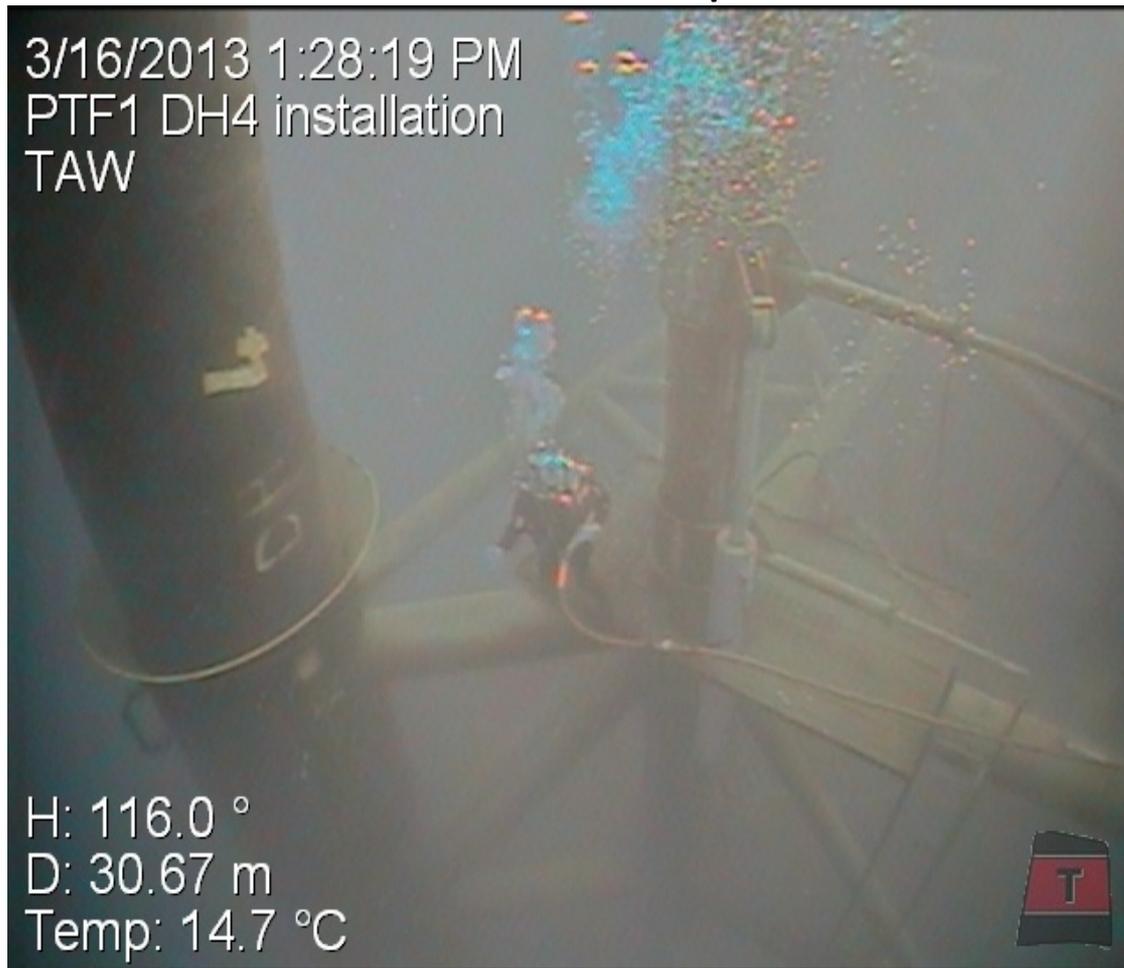
WRECK REMOVAL

Inserimento fondale piattaforme

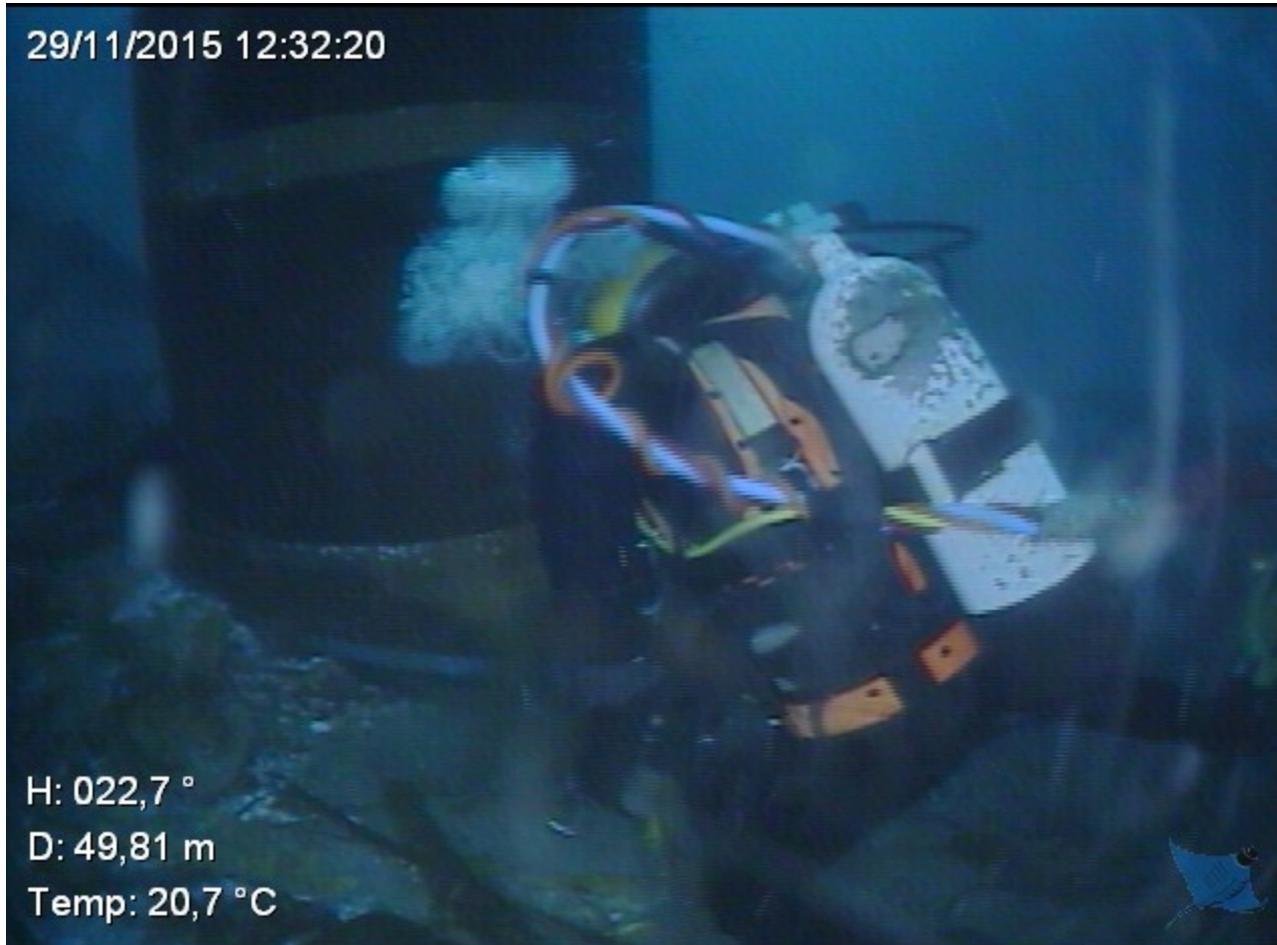
Nella fase di ripristino ambientale per le operazioni anno riguardato anche profondità è stato utilizzato il sistema di lavoro *diving in saturazione*.

La camera iperbarica e l'HRC (*Hyperbaric Rescue Chamber*)

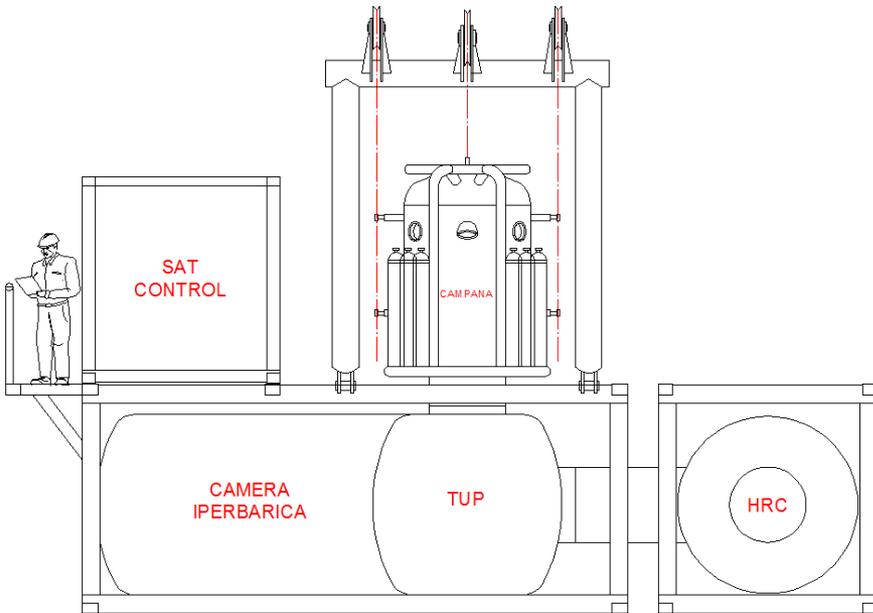
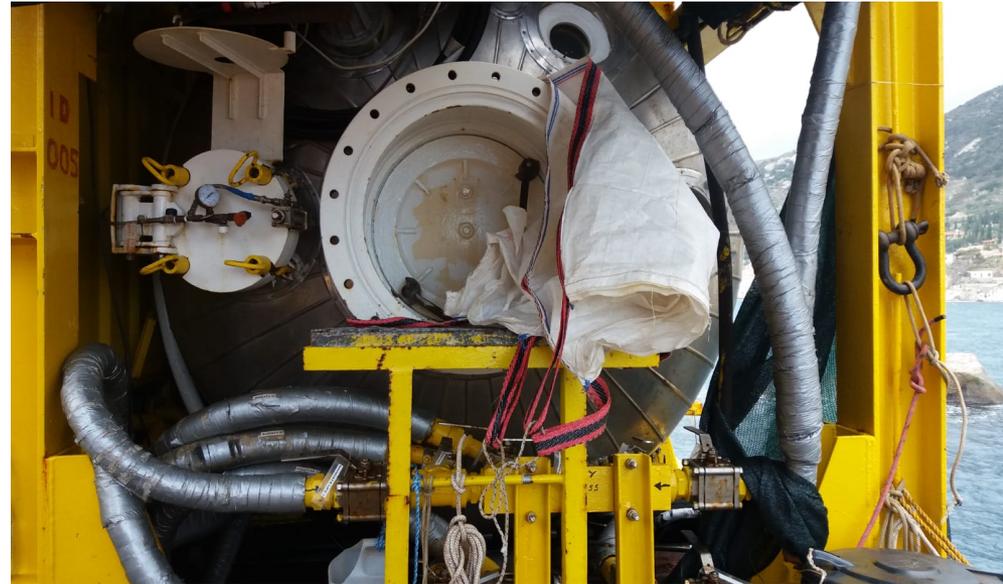
sono dotate di luci interne, sistema di riscaldamento e controllo umidità, un sistema di comunicazioni con la *control room* e sono controllate dall'esterno per mezzo di telecamere con dispositivo di registrazione 24 ore su 24. I passa oggetti denominati "foodlock" permettono il trasferimento dall'esterno di cibi, bevande e di qualsiasi altra cosa i *divers* possano avere necessità.

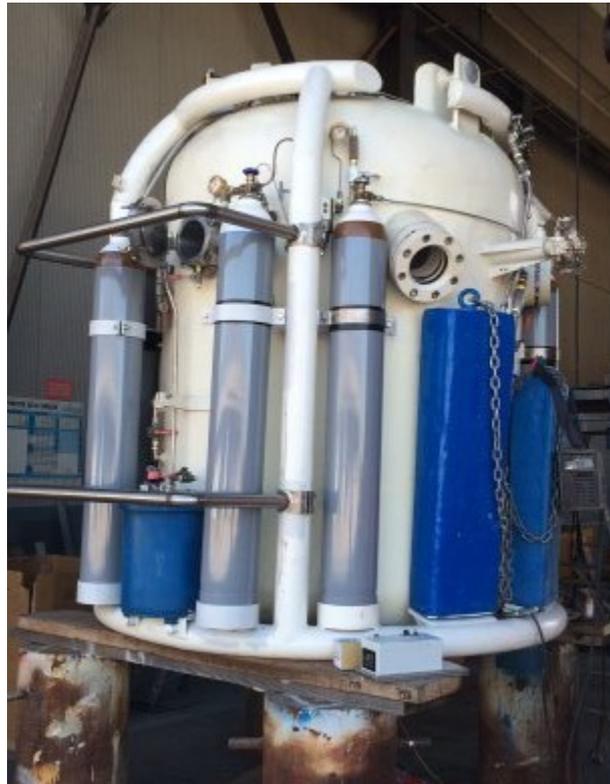
Una volta raggiunta la quota di lavoro, attraverso il portello gli operatori escono dalla campana uno alla volta, rimanendo vincolati a essa tramite un ombelicale. Le mute dei *divers* che lavorano in saturazione sono speciali "mute ad acqua calda" e hanno una "rete" di serpentine che diffondono acqua calda attorno al corpo del *diver*, creando un ambiente più confortevole.

Mentre il primo *diver* svolge il proprio turno di lavoro, della durata di quattro ore, l'altro attende all'interno della campana, pronto a intervenire in caso di emergenza. Dopo le prime quattro ore i due si scambiano i ruoli e, al termine delle complessive otto ore, la campana è riportata in superficie e i *divers*, passando attraverso il TUP (*Transfer Under Pressure*), rientrano all'interno dell'habitat iperbarico. A questo punto dall'habitat entra in campana la seconda coppia di *divers*; questi, trasferiti alla quota di lavoro, riprendono le operazioni dal punto in cui le aveva lasciate la coppia precedente.

La campana viene immersa in acqua e portata alla quota di lavoro (quota di *storage* dove la pressione interna alla campana è uguale alla pressione idrostatica esterna) per mezzo di un sistema chiamato LARS (*Launch And Recovery System*). La campana può essere considerata come un ascensore iperbarico per portare i *divers* alla quota di lavoro e per poi riportarli in superficie una volta terminato il turno di lavoro o il lavoro stesso.
